# RETOUR D'EXPERIENCE SUITE A LA CRUE DU 9 AU 11 JANVIER 2022 SUR LE TERRITOIRE DU SYNDICAT MIXTE GARONNE AMONT

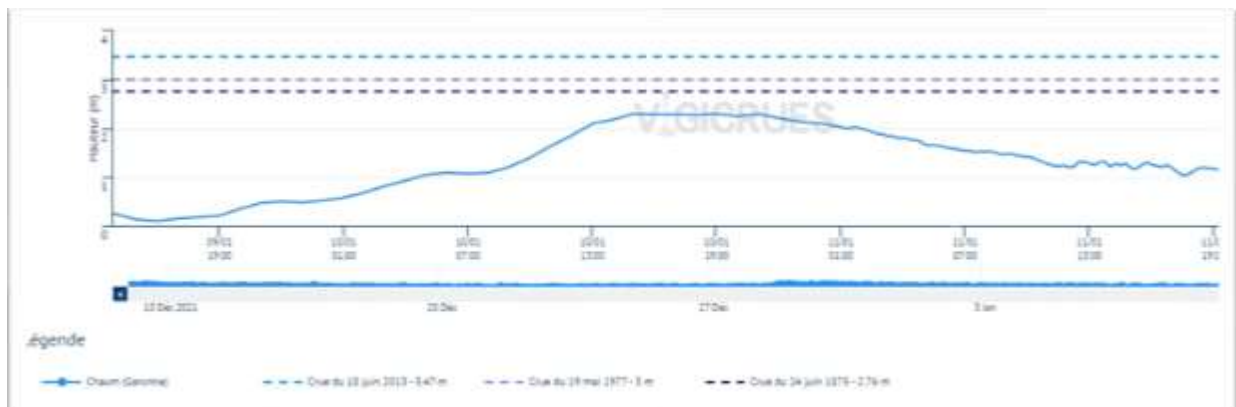
Figure 10 : Hauteurs d'eau pour le tronçon de la Garonne amont (à Chaum) du 9 au 12 janvier 2022 et hauteurs des pics de crues de références de la station.

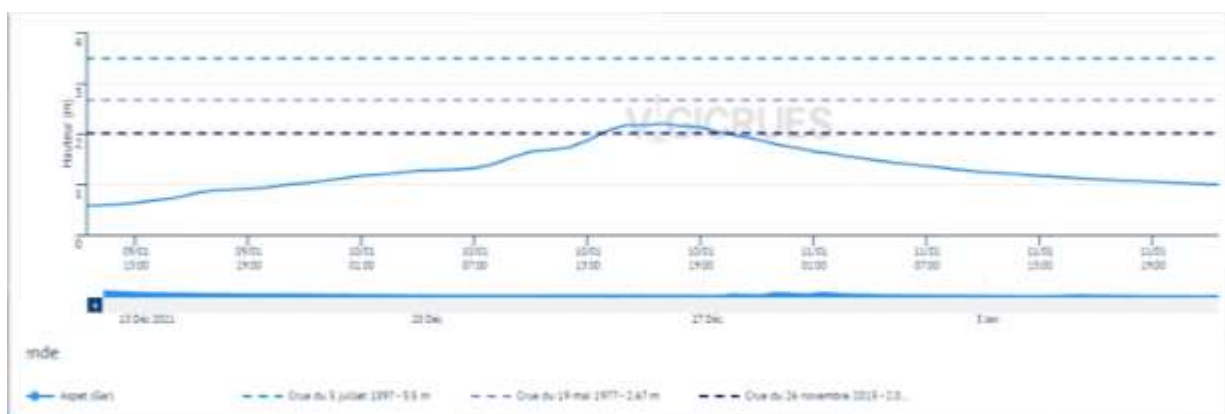
Figure 13 : Hauteurs d'eau pour le Ger (à Aspet) du 9 au 12 janvier 2022 et hauteurs des pics de crues de références de la station.

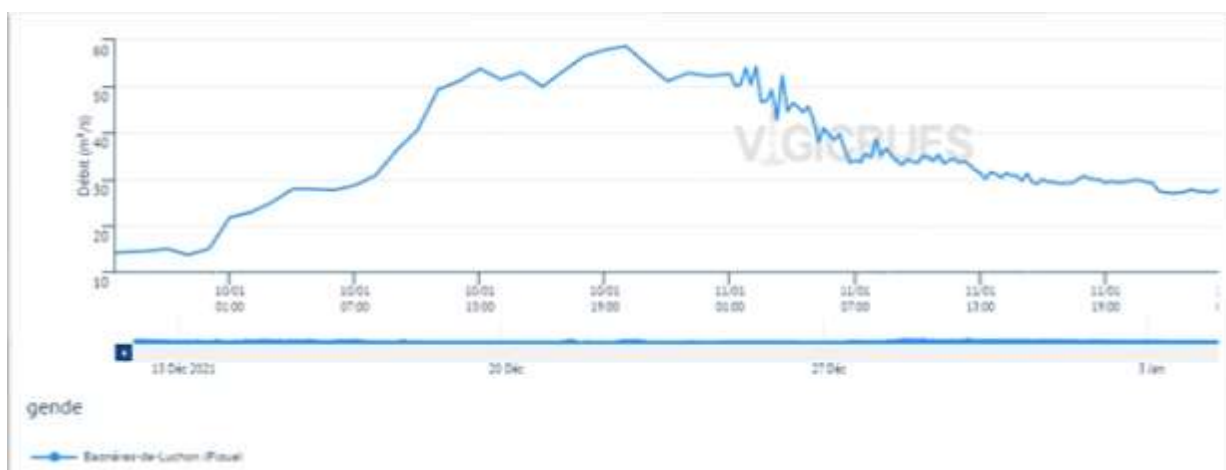
Figure 14 : Débits de la Pique (à Bagnères-de-Luchon) du 9 au 12 janvier 2022.

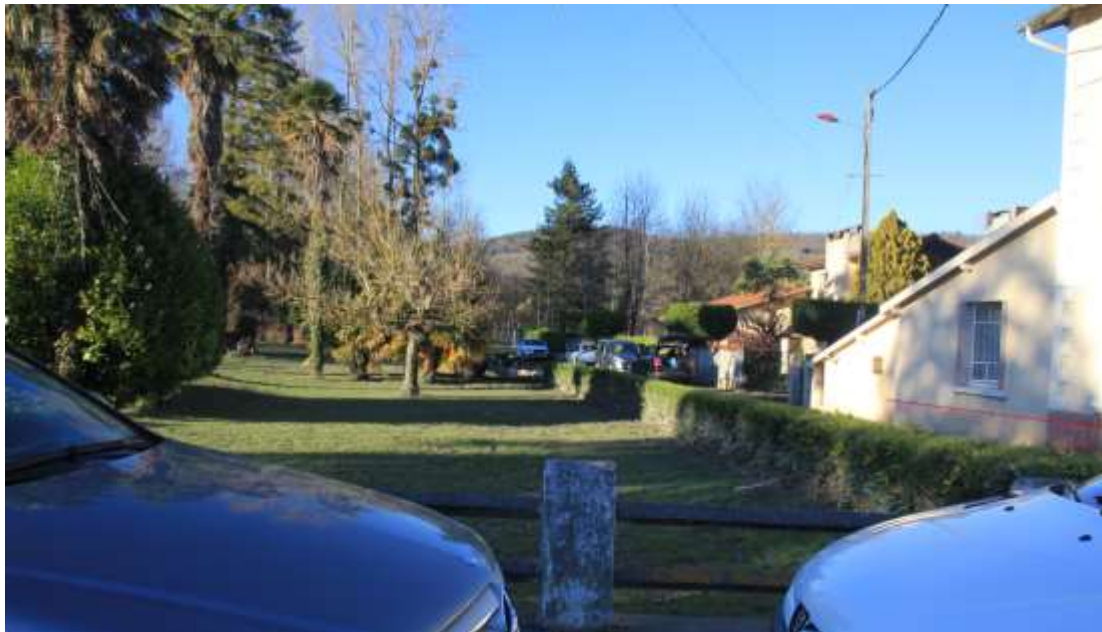
*Figure 17 : laisse de crue à Barbazan*

- Inondation par débordement de la Garonne, par ex : Saint-Béat avec des infiltrations sur le bâti, Barbazan, Loures-Barousse ;
- Inondation par remontée de nappe de la Garonne, par ex : Loures-Barousse, Galié, Barbazan, et de plus petites nappes notamment sur Saléchan ;
- Inondations par des résurgences (dit « goutils »), par ex : Galié, Esténos.
- De nombreux mouvements de terrains (notamment sur Melles),
- Inondation par ruissellement et ravinement, par ex : Arlos, Luscan.
- Inondation et/ ou « engravement » par des petites crues torrentielles de petits affluents (le Sarté, le Sarrat-Long, ruisseau du Gar, le ruisseau du Lac-de-Saint-Pé d'Ardet).
- Erosion de berge le long de la Garonne (par ex : Esténos, Saléchan, etc.).
- Inondation par débordement de canaux (Esténos mais cela n'a touché que des terres agricoles et Saint-Béat).

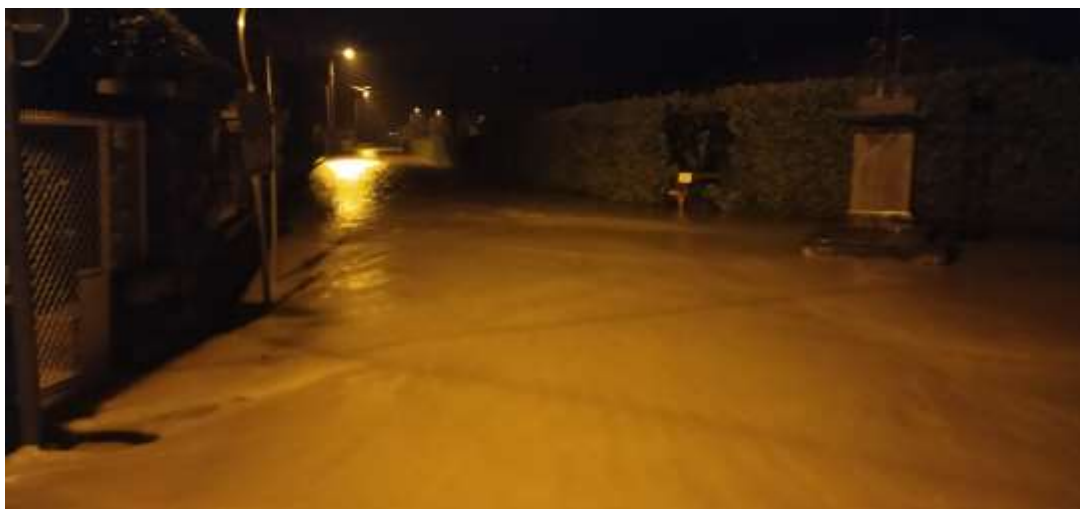
*Figure 18 : rue du camping inondée à Loures-Barousse (le 10 janvier 2022)*

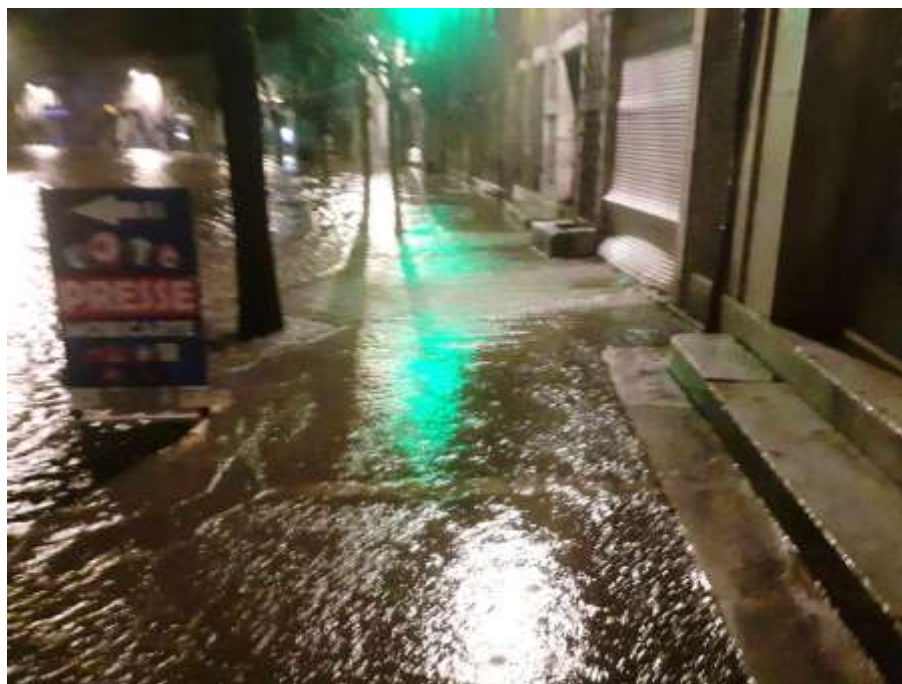
Figure 19 : Inondation via les soubassements des maisons à Saint-Béat le 10 janvier 2022

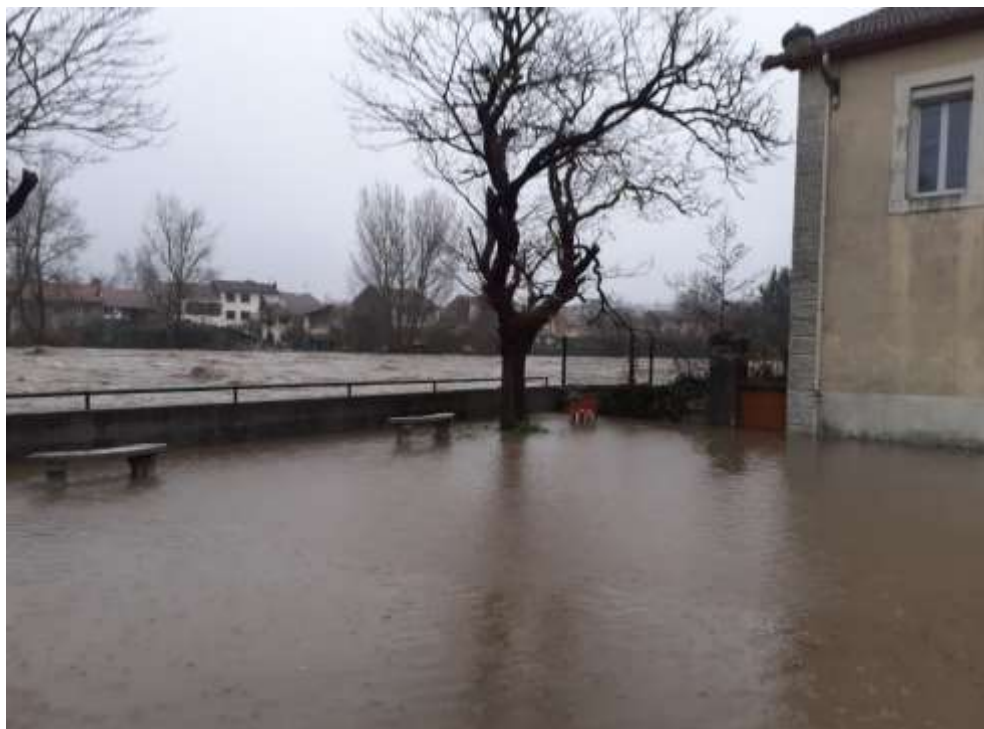
Figure 21: La Garonne sur la commune de Gourdan-Polignan le 10 janvier 2022

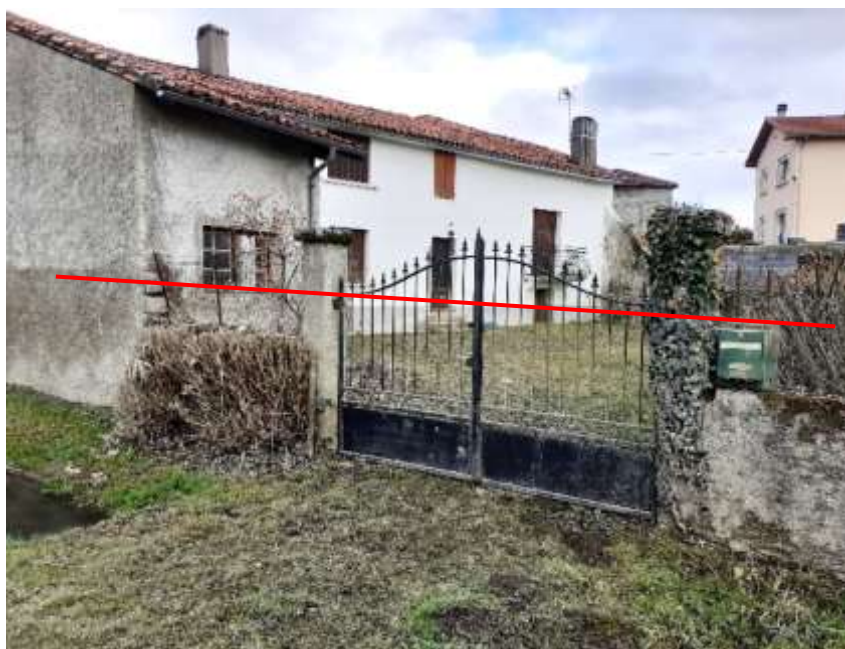
Figure 22 : Laisses de crue sur une habitation de Ponlat-Taillebourg (*trait rouge : niveau d'eau maximal atteint lors de la crue de janvier 2002*)

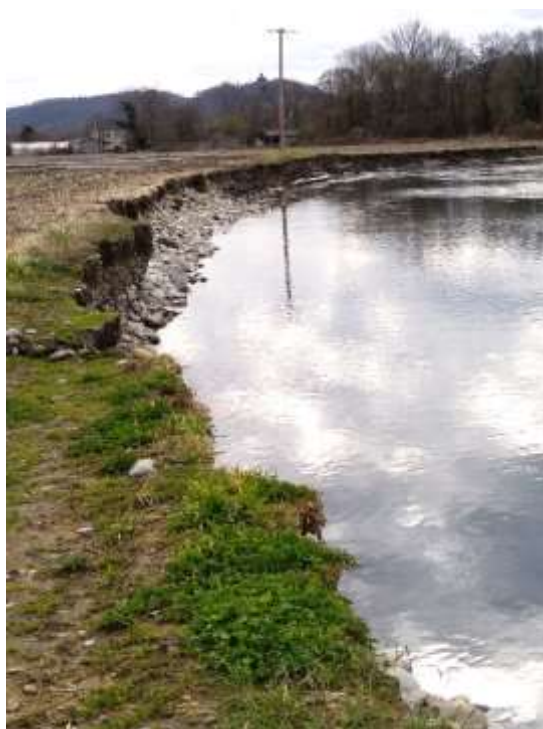
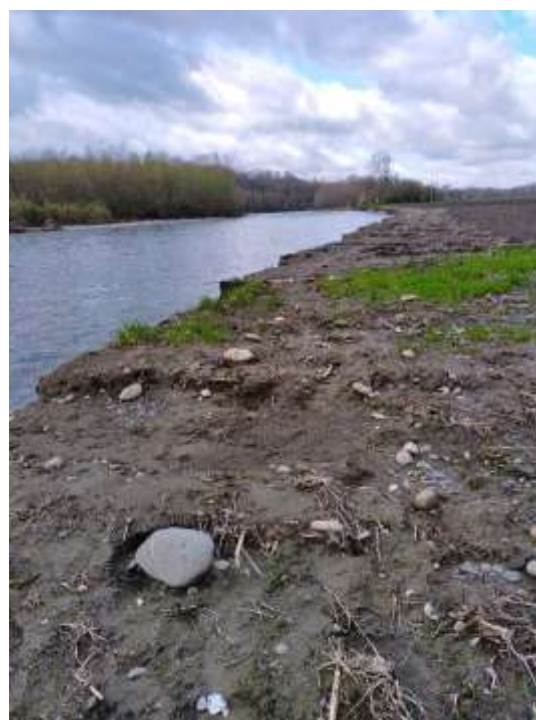
- Inondations d'habitations et de caves
- Importantes pertes de terrains agricoles sur plusieurs secteurs (Pointis-Inard, Lestelle-de-Saint-Martory, Beauchalot) (figure 23),
- Voiries inondées et/ou détériorées,
- Embâcles au droit du pont de Saint-Martory,
- Rupture de la digue de la gravière située sur la commune de Ponlat-Taillebourg (Figure 24).
- Réseau d'eau potable impacté notamment sur les communes de Mancieux et Saint-Martory, Lestelle-de-Saint-Martory et Pointis-de-Rivière.
- Inondation d'exploitations agricoles, notamment la SARL DAURE qui a été lourdement impactée à Pointis-Inard (détail dans la partie 3.3.5 Le Ger) (figure 37).

Figure 23 : Pertes de terres agricoles suite à la crue du 9 au 11 janvier 2022 sur les communes de Labarthe-Inard (à gauche) et Beauchalot (à droite)

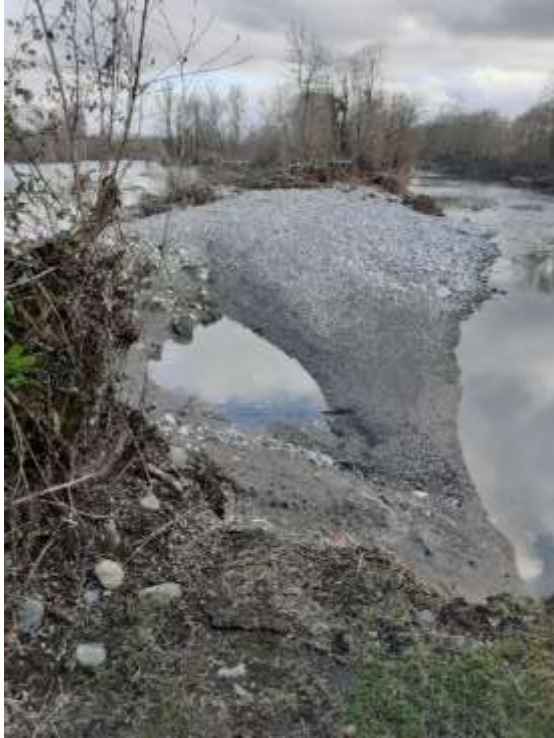
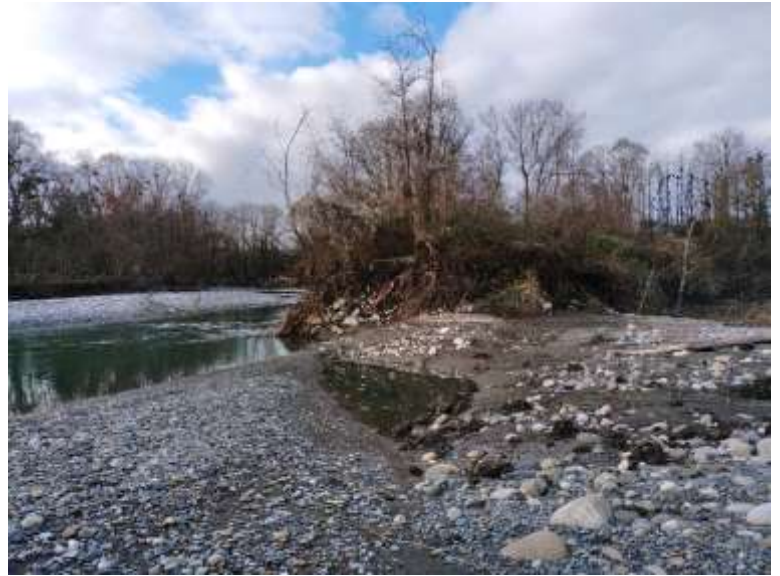
Figure 24 : Capture partielle de l'ancienne gravière située en rive gauche de la Garonne sur la commune de Ponlat-Taillebourg

- Capture de gravière (Ponlat-Taillebourg)
- Divagation cours d'eau/torrent, ravinement de chemins agricoles et de terres.
- Des établissements recevant du public également touchés :

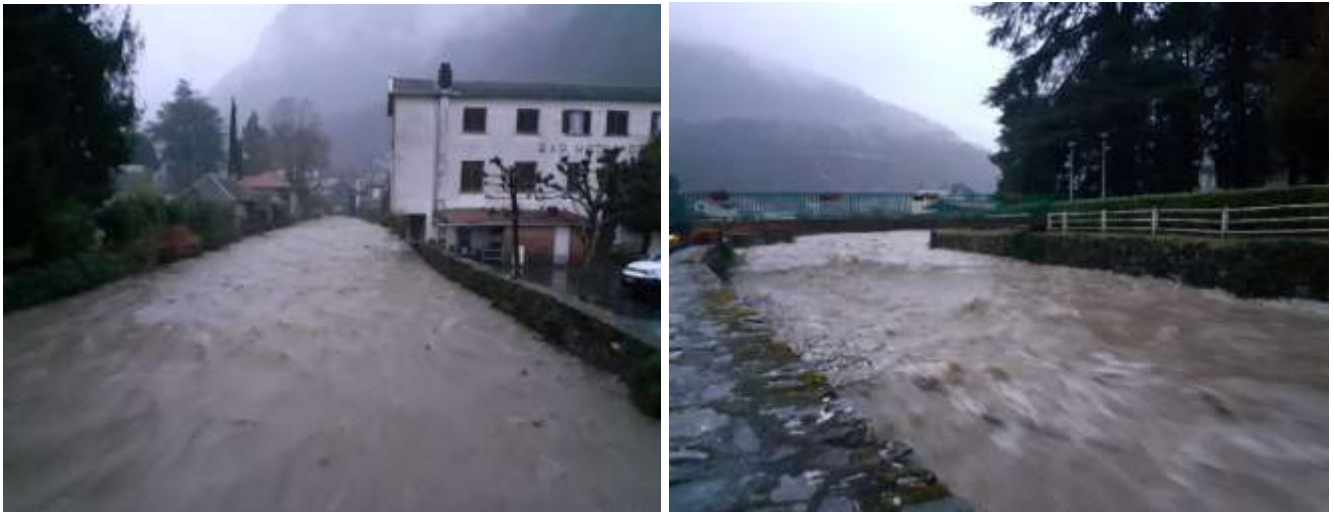
Figure 26 : La Pique en crue le 10 janvier 2022 sur la commune de Cierp-Gaud

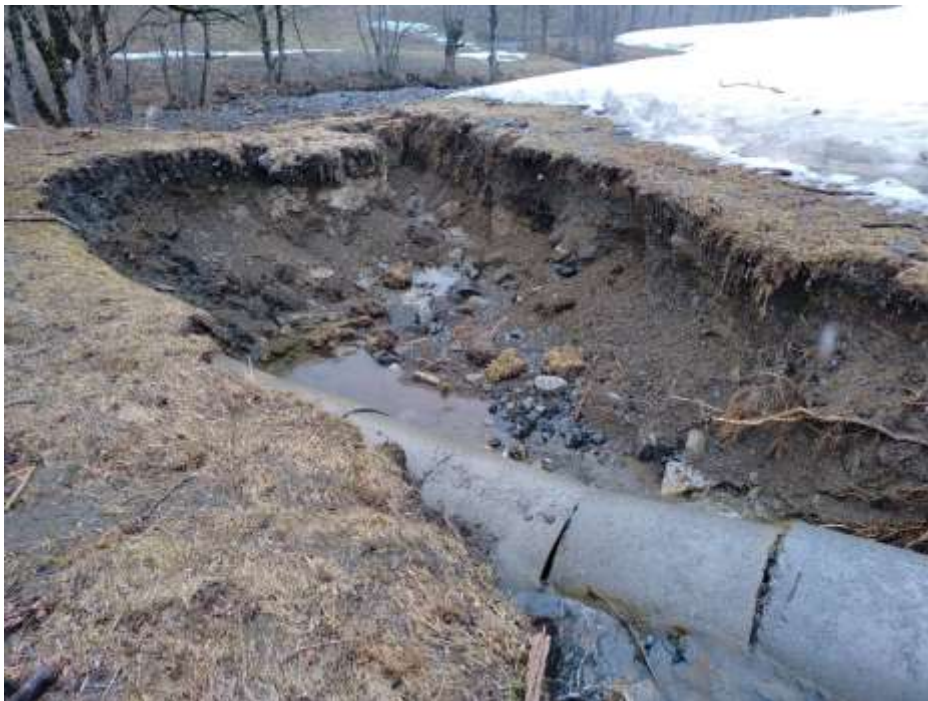
- Quelques habitations et dépendances inondées
- Des routes et des chemins détériorés
- Des ouvrages détruits ou dégradés (culées de ponts, enrochements détruits, ouvrages sous-cavés, busage arraché) (figure 27).
- Des ruisseaux engravés avec un risque résiduel important de divagation et/ ou de débordement (figure 28).
- Des terrains agricoles inondés et/ou ensablés voire engravés.
- Ensablement du pluvial

Figure 27 : Dégâts constatés sur le Ruisseau d'Arrechaudède, affluent rive droite de la Neste d'Oueil sur la commune de Cirès

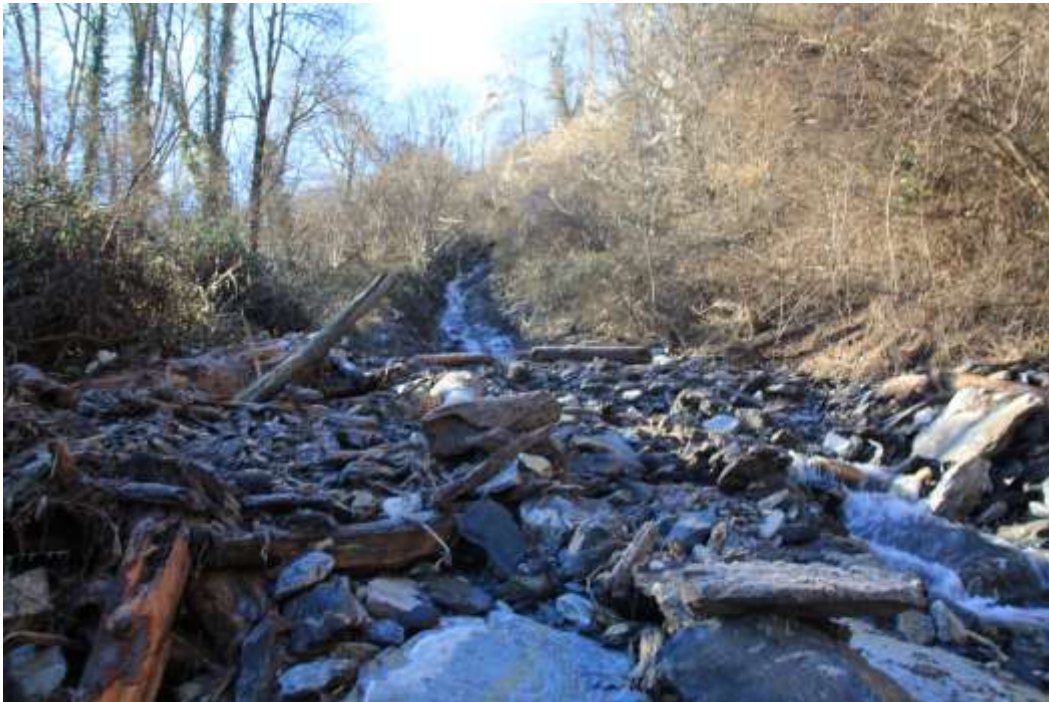
Figure 28 : Accumulation de matériaux sur le ruisseau du Picoun sur la commune d'Antignac

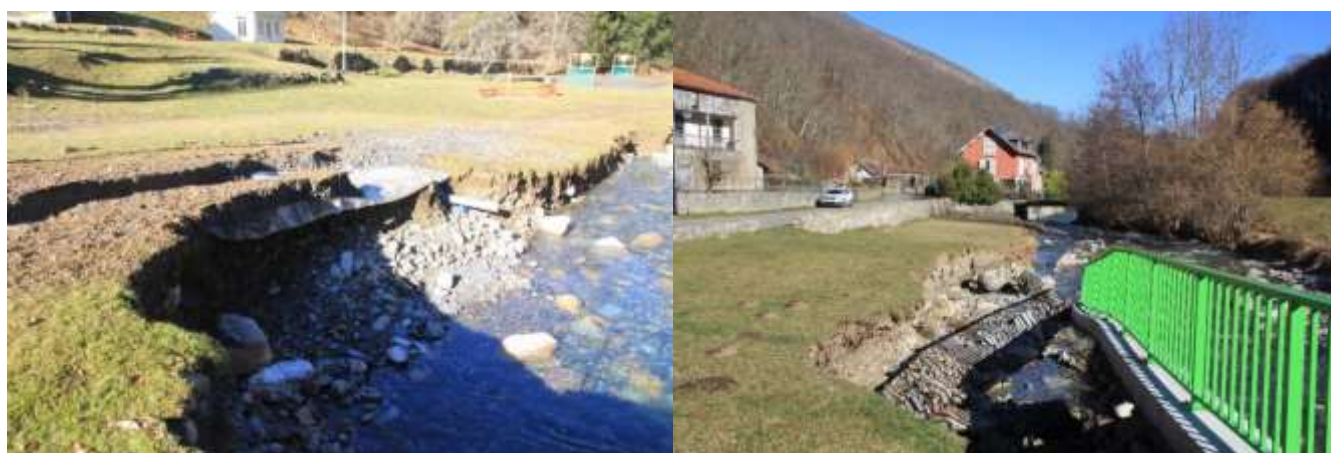
Figure 30 : Dégâts constatés en rive gauche de l'Ourse de Ferrère sur la commune de Ferrère.

- des crues torrentielles qui engendrent des érosions de berges (ruisseau de Serviassa, ruisseau de Barradiu, l'Ourse de Ferrère, l'Ourse de Sost) ;
- un mouvement de terrain associé à une érosion de berge à Sost ;
- Des inondations, par débordement de l'Ourse à Gembrie, Izaourt et Loures-Barousse.

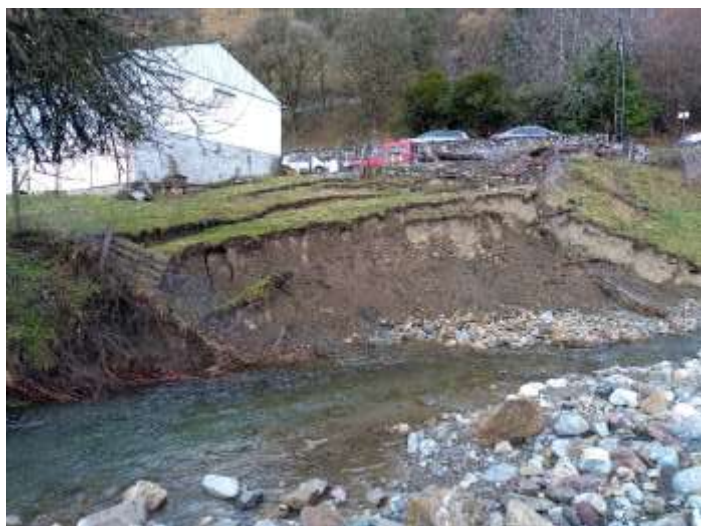
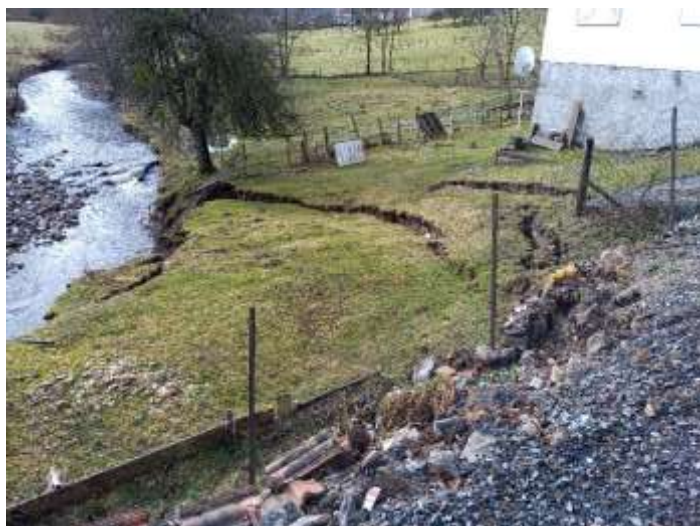
*Figure 31 : érosion de berge associées à un mouvements de terrain en rive gauche de l'Ourse de Sost sur la commune de Sost*

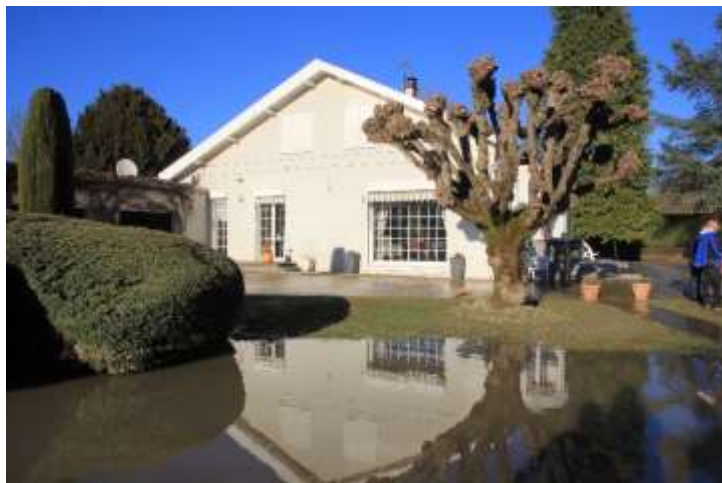
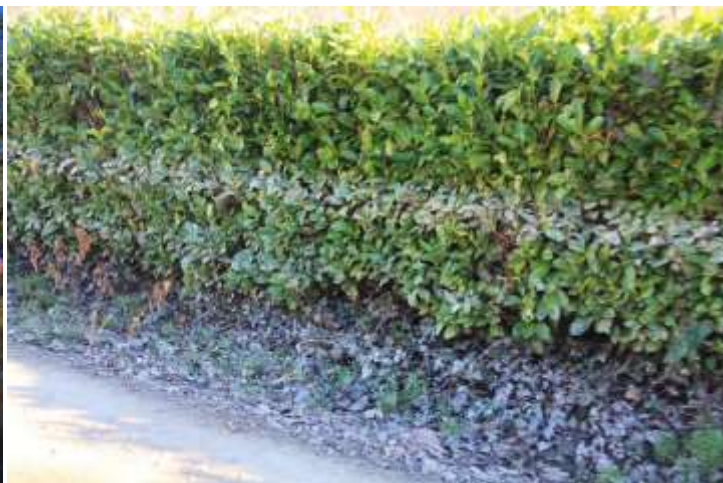
*Figure 32 : Propriété inondée et laisses de crue sur la commune d'Izaourt*

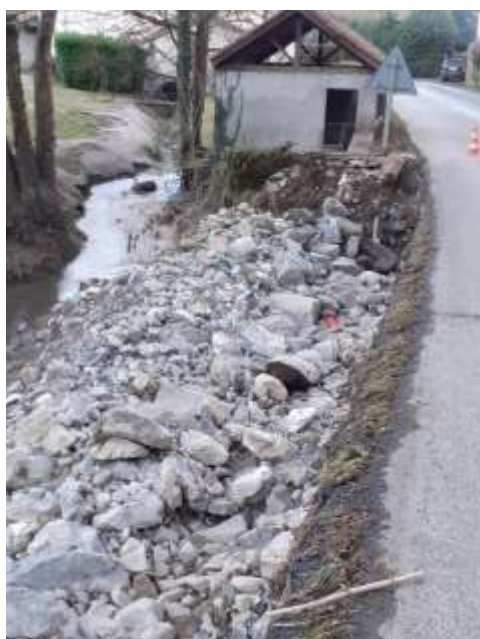
*Figure 33 : Dégâts au droit de la voirie départementale en rive gauche de l'Ourse sur la commune de Gembrie*

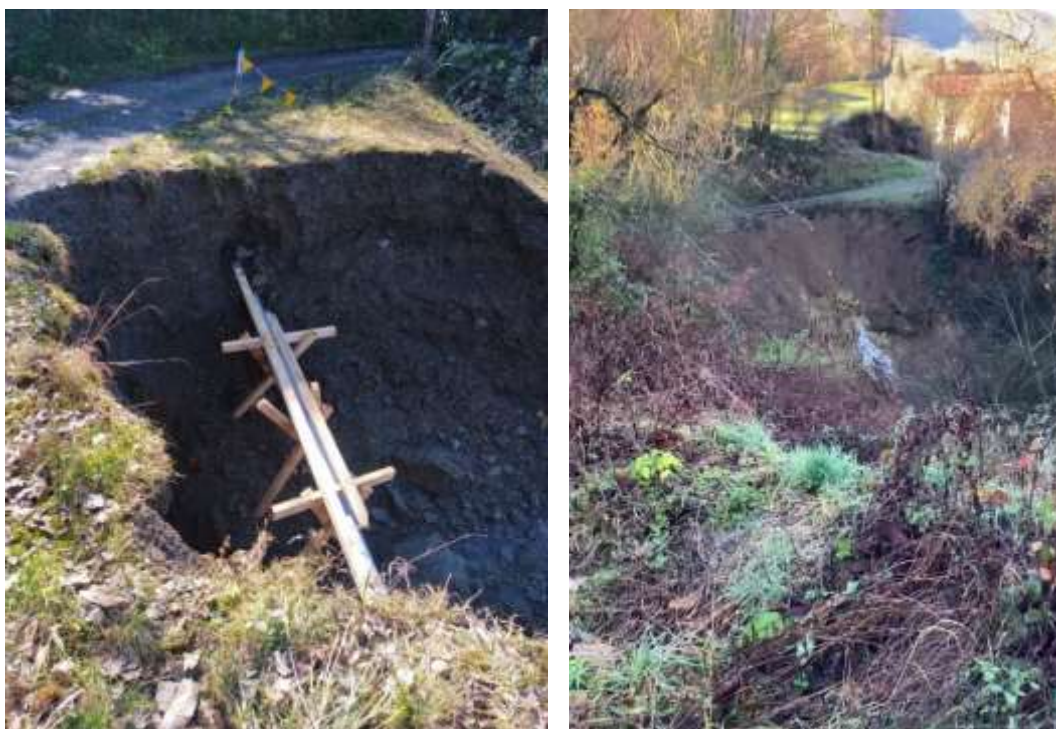
*Figure 35 : Réseau d'assainissement et route détruits par des glissements de terrain lié à la réactivation de résurgences sur la commune de Juzet-d'Izaut*

- Le débordement du Ger et du Job (figure 36)
- Des érosions de berges essentiellement par le Ger depuis Soueich jusqu'à la confluence avec la Garonne où une exploitation agricole a été très menacées (et ses exploitants) par les effets conjoints de la Garonne (inondation et érosion régressive) et du Ger (érosion externe) (figure 37) ;
- Parmi les affluents du Ger seul le Job et la Hierle ont causés des dégâts.
- Résurgence causant des mouvements de terrain (figure 35).

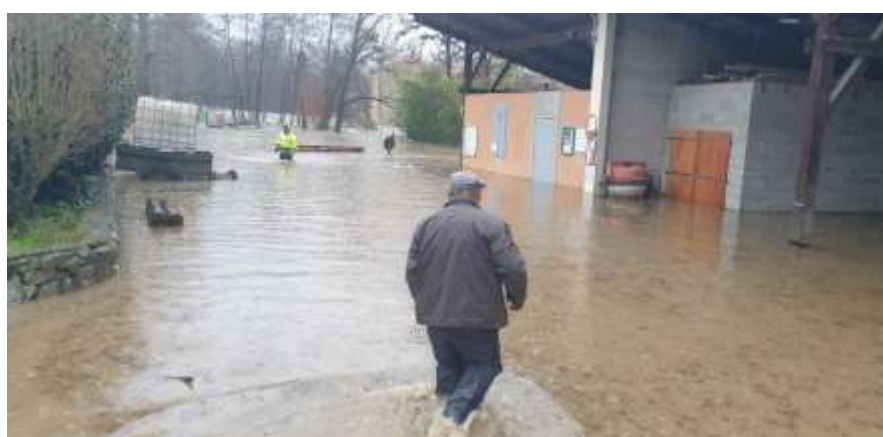
*Figure 36 : Inondation des ateliers municipaux par débordement du Ger à Soueich.*

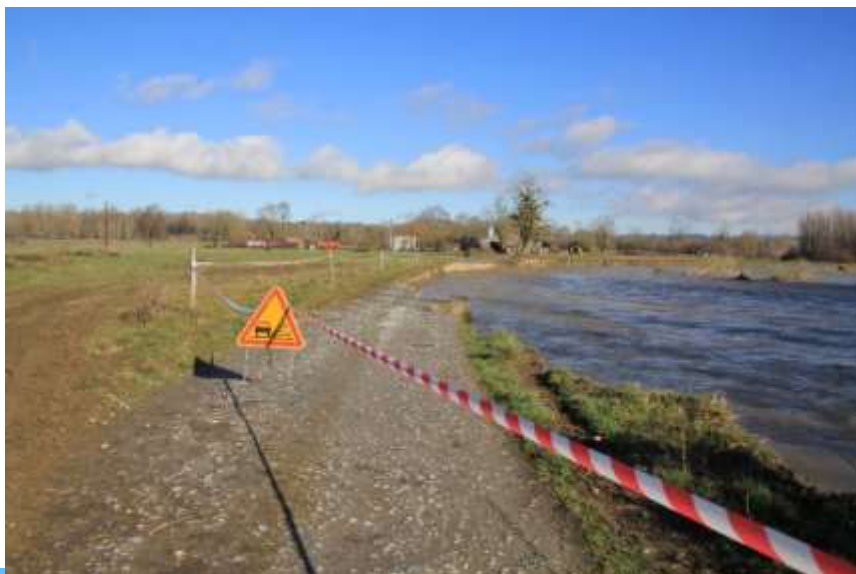
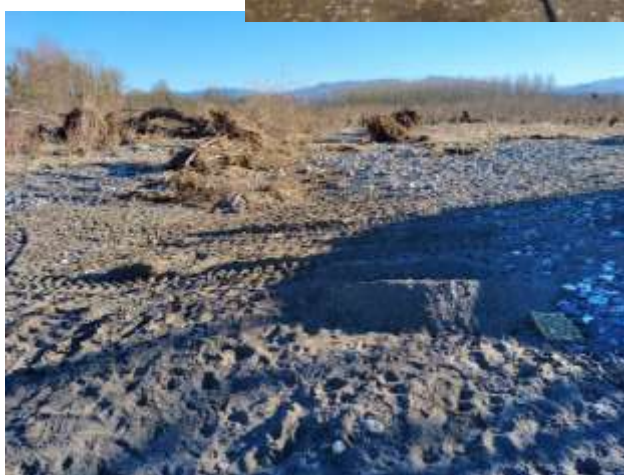
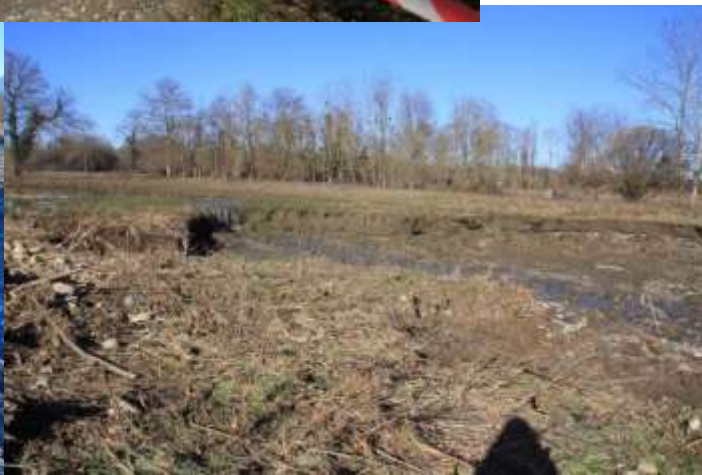
Figure 37 : Voirie d'accès à une stabulation détruite par le Ger (érosion externe), ensablement et destruction des prairies (érosion interne) par débordement de la Garonne sur la commune de Pointis-Inard, à la confluence Ger-Garonne
