RETOUR D'EXPERIENCE SUITE A LA CRUE DU 24 ET 25 MAI 2023 SUR LE TERRITOIRE DU SYNDICAT MIXTE GARONNE AMONT

1. LE SYNDICAT MIXTE GARONNE AMONT

1.3. Le retour d'expérience (RETEX) sur le territoire du SMGA

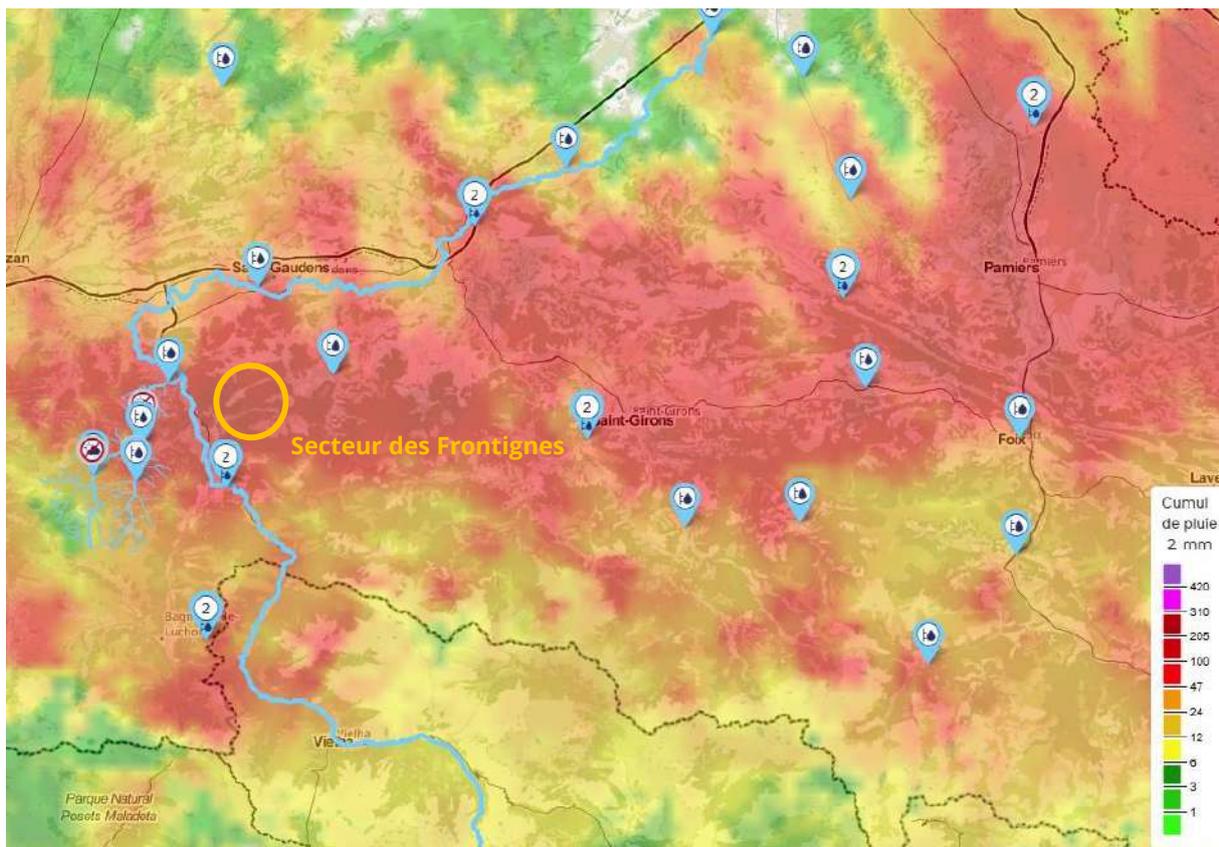
Figure 2: Lame d'eau radar des cumuls de pluies des dernières 24h (capture d'écran du 25 mai 2023 à 8h15, sources : METEO FRANCE – OGOXE)

Suite à l'accumulation des fortes précipitations sur le secteur des Frontignes (Figure 2), avec plus de 180 mm entre le 23 mai 2023 et 26 mai 2023 sur les communes d'Ore, Galié, Genos ou Saint-Pé-d'Ardet (Figure 3), des phénomènes de ruissellements importants se sont produits.

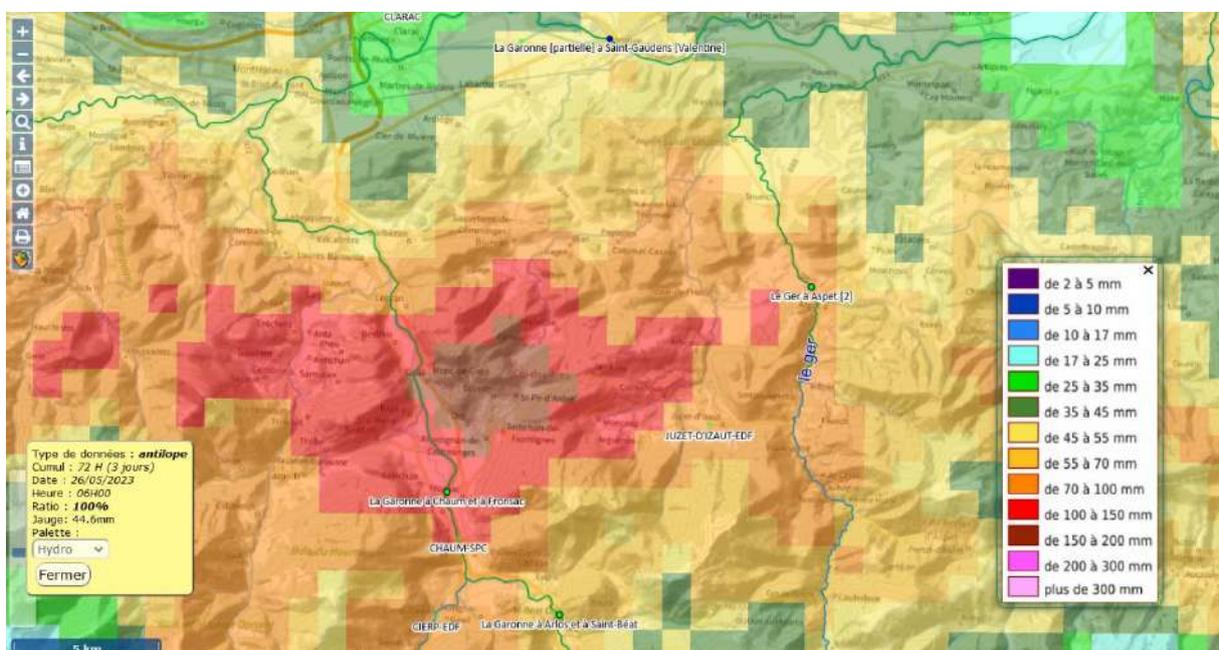
Figure 3: Cumul des précipitations sur les 3 derniers jours du 23/05/2023 6h00 au 26/05/2023 06h00 Heure Locale (Sources : SPC GTL et METEO FRANCE – Données ANTILOPE)

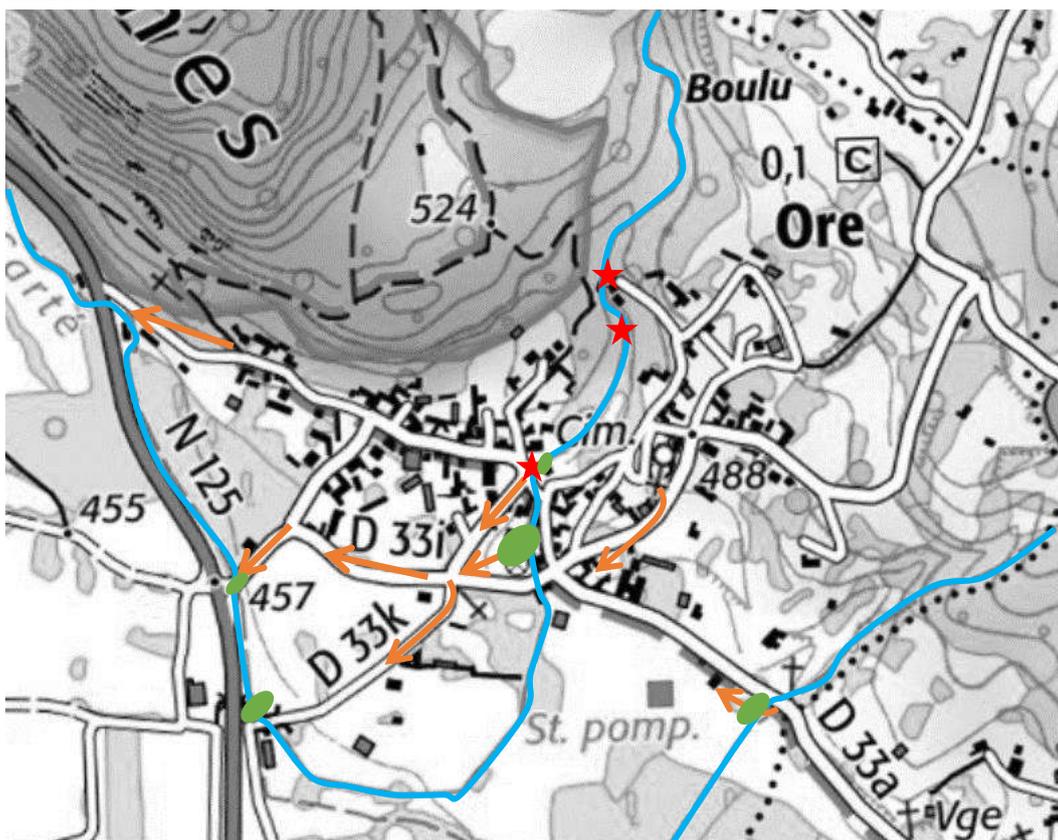
Figure 4: Localisation des zones en présence d'embâcles (étoile rouge), les zones de dépôts de matériaux (en vert) et les écoulements (flèche orange) sur la commune d'Ore lors des fortes précipitations du 24 au 25 mai 2023

La Figure 4 permet de localiser les zones où les embâcles se sont formés, les zones de dépôt des sédiments ainsi que les écoulements d'eau suite au débordement du Ruisseau du Sarté et/ou au ruissellement.

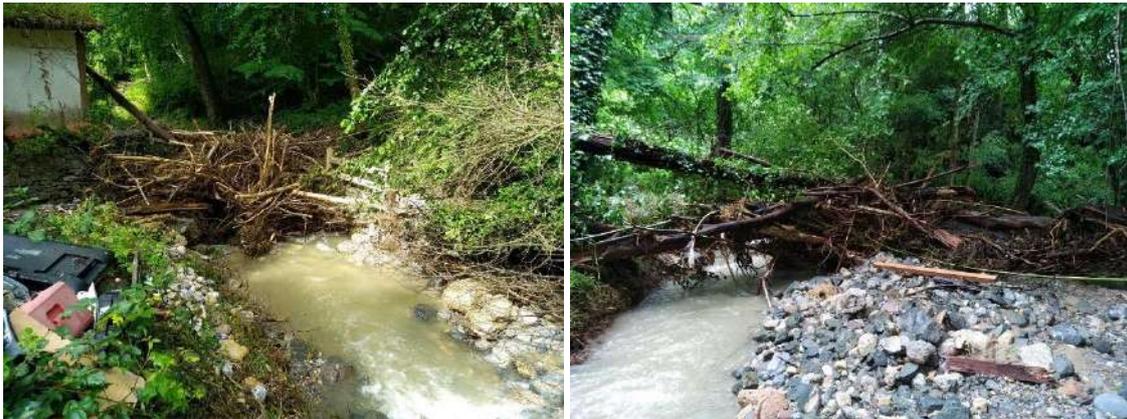
Plus précisément, des embâcles se sont formés au niveau d'anciens moulins provoquant la divagation du cours d'eau (Figure 5, Figure 6). Il demeurait un risque résiduel important, c'est pourquoi le Syndicat Mixte Garonne Amont a sollicité une demande de Déclaration d'Intérêt Général (DIG) d'urgence pour pouvoir mener ces travaux rapidement. Un arrêté portant déclaration d'intérêt général et d'urgence de travaux d'enlèvement d'embâcles dans le lit du ruisseau du Sarté sur la commune d'Ore a été pris par les services de l'Etat le 1^{er} juin 2023 (Annexe 5). La brigade verte du Syndicat a réalisé les travaux les 2, 5, 6 et 8 juin 2023 (Annexe 4). Les branches ont été découpées en tout petits tronçons, le bois valorisable a été tronçonné et laissé à disposition des propriétaires riverains.

Figure 5: Embâcles formés lors des fortes précipitations obstruant en partie ou en totalité les écoulements

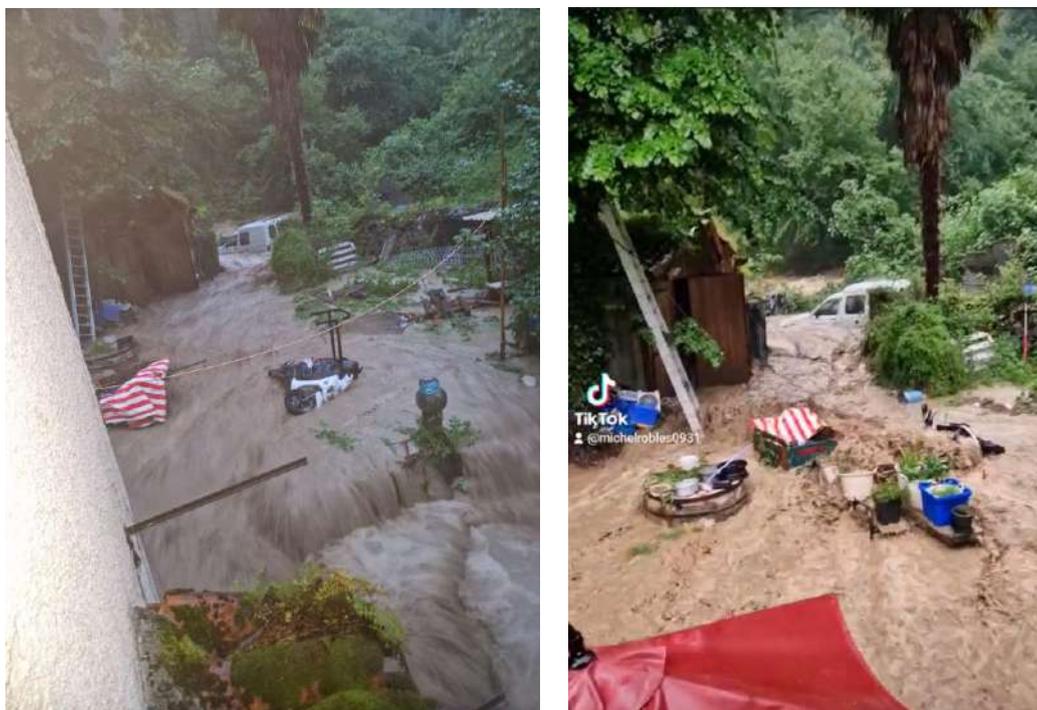
Figure 6 : Divagation du ruisseau vers une habitation en lien avec l'embâcle formé au droit de la passerelle piétonne (photographie, extrait vidéo de M. ROBLES)

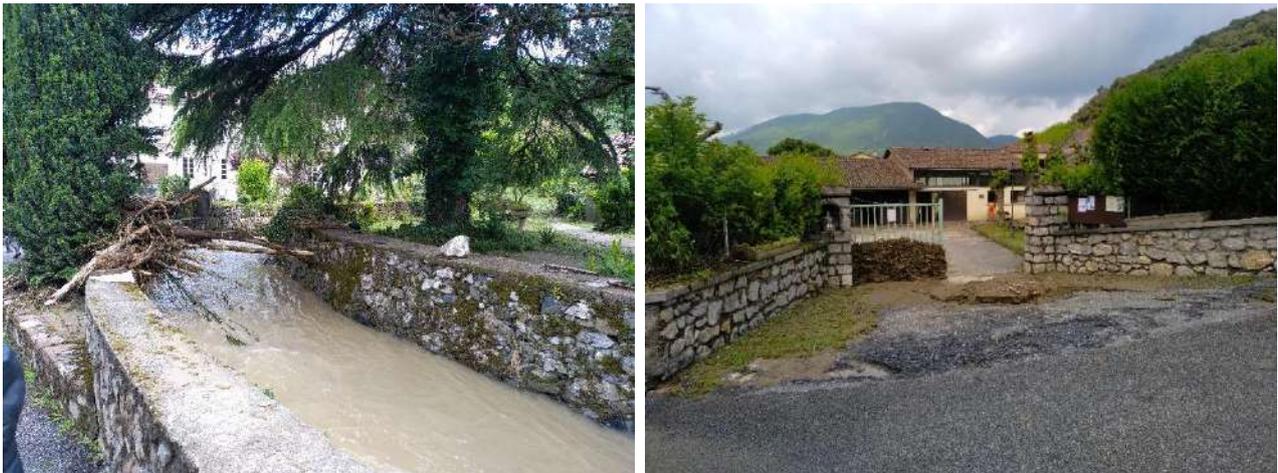
Des débordements ont eu lieu au niveau d'un virage du Ruisseau du Sarté en face de la salle des fêtes, entraînant l'inondation de cette dernière, de la voirie et des enjeux situés à proximité (Figure 7 et Figure 8) avec des dépôts de matériaux (boues, sables, bois mort).

Figure 7: Coude du Ruisseau du Sarté et salle des fêtes impactée sur la commune d'Ore

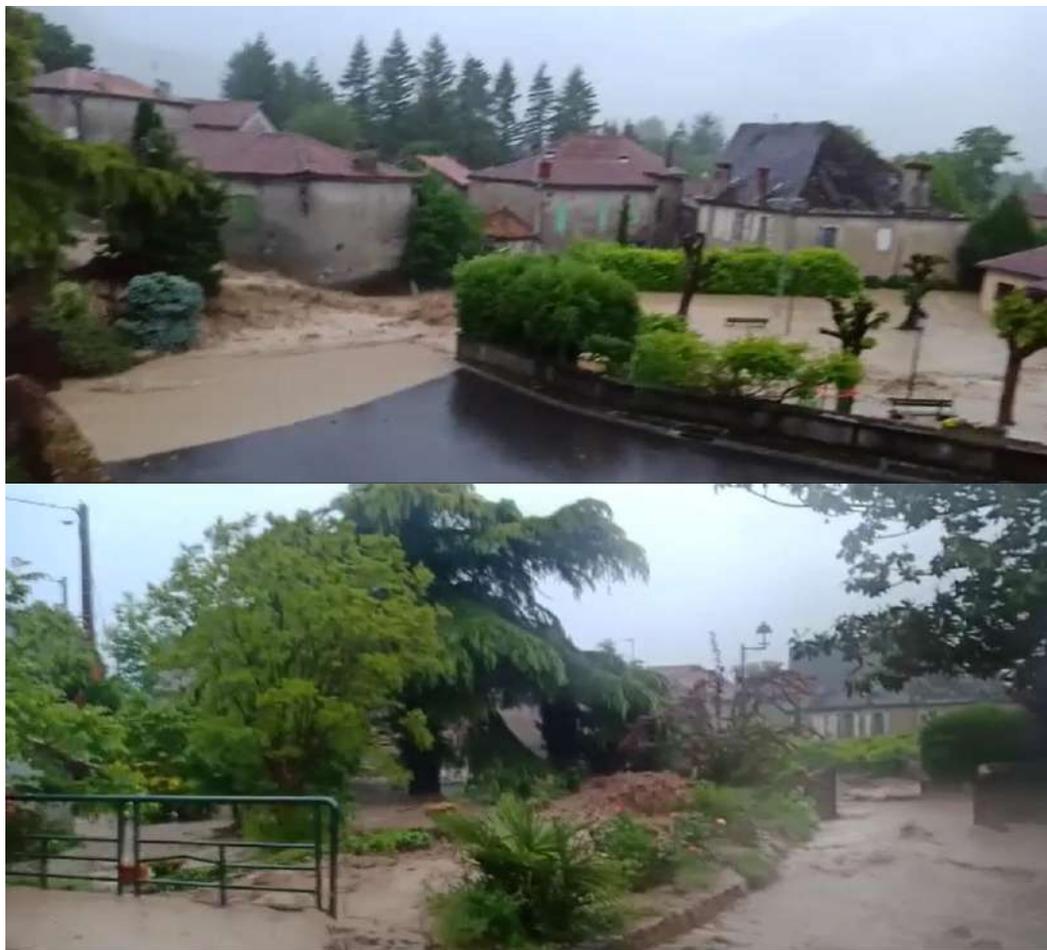
Figure 8 : Surverse du mur de berge engendrant l'inondation de la rue de la Montjoie sur la commune d'Ore (clichés M. HEIB)

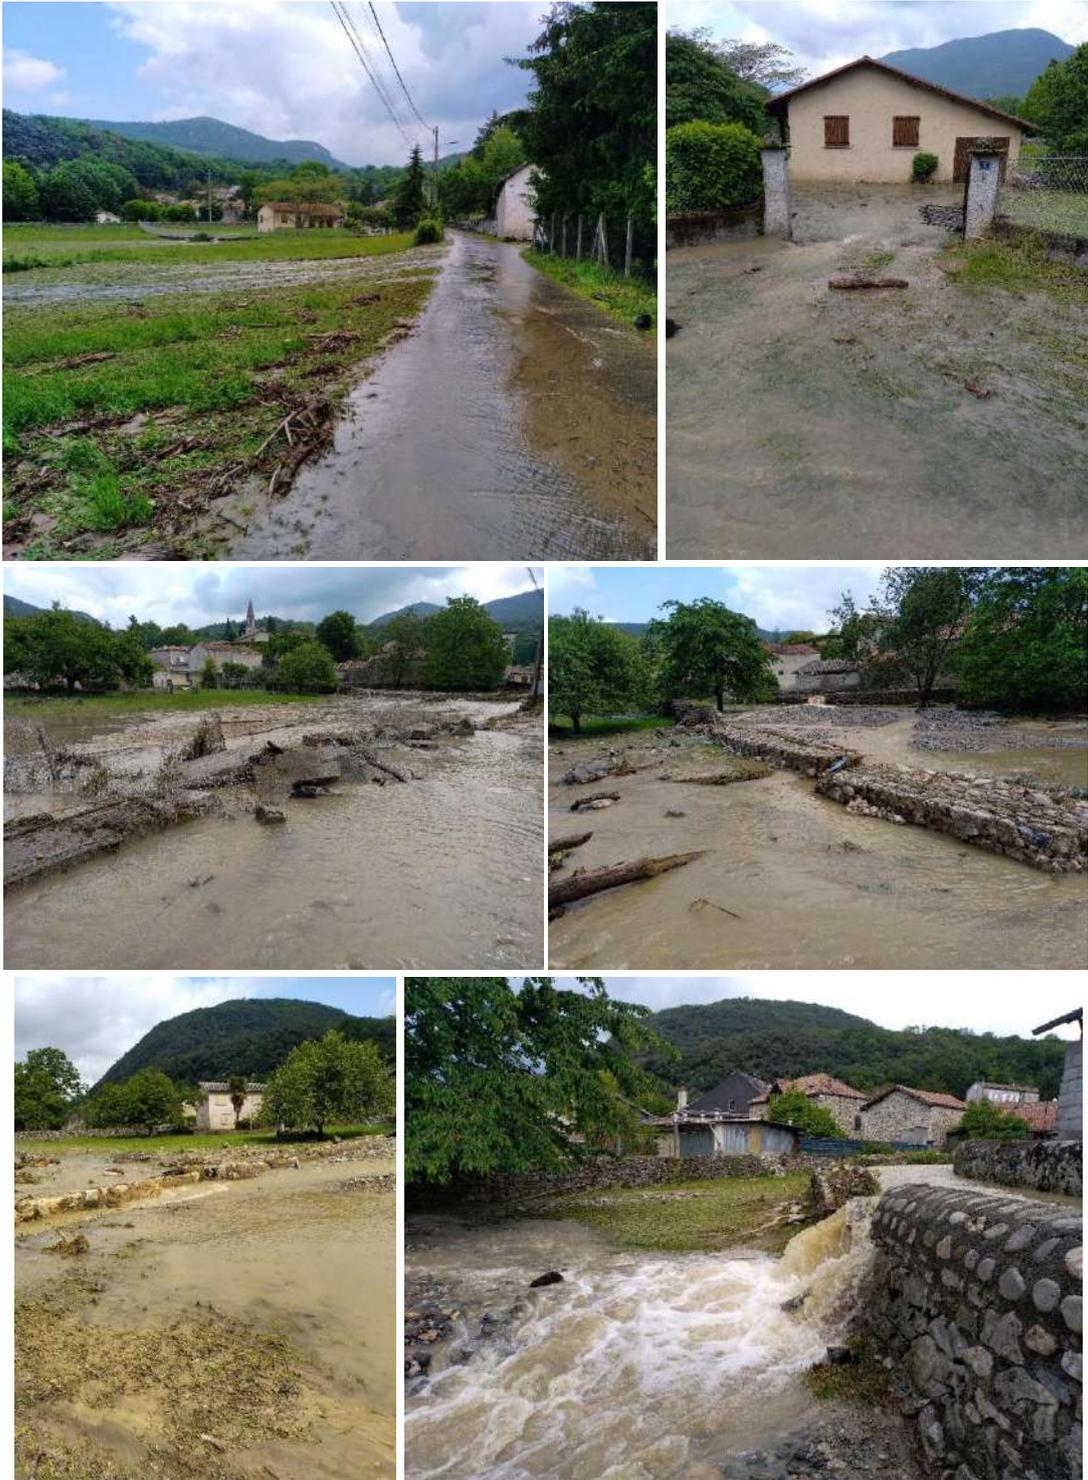
En aval, la crue du ruisseau du Sarté a engendré la rupture d'un mur de berge en rive droite et une accumulation importante de matériaux dans la chenalisation favorisant la divagation du ruisseau (Figure 9). Cela a engendré l'inondation avec une quantité importante de boues, d'une dizaine de maisons, la marbrerie, une stabulation, des voiries départementales (D33k et D33i et a) et de la RN125, l'engravement de plusieurs parcelles ainsi que du lit du ruisseau, la rupture de murs de clôtures et portails, la formation d'embâcles, ... (Figure 9, Figure 10).

Figure 9: Planche photographiques des dégâts observés en rive droite du ruisseau du Sarté suite à la rupture du muret sur la commune d'Ore

Sur la commune d'Ore, des travaux d'urgence impérieuse ont été réalisés. Toutefois, la réfection du mur en rive droite du Sarté doit être réalisée et les matériaux déposés sur la parcelle doivent être évacués. C'est dans ce cadre qu'une réunion sur site s'est tenu le 20 juin 2023 afin de définir les modalités de travaux post-crue avec l'ensemble des partenaires techniques. Il a été acté que les matériaux (excepté les fines) seront réinjectés en Garonne et le mur en pierre maçonnée sera refait à l'identique. Pour cela, la CCPHG maître d'ouvrage de ces travaux, avec l'appui technique du SMGA, a déposé un dossier loi sur l'eau ainsi qu'une demande de DIG (Annexe 7). Une partie de la réfection du mur est prise en charge par l'assurance du propriétaire du terrain.

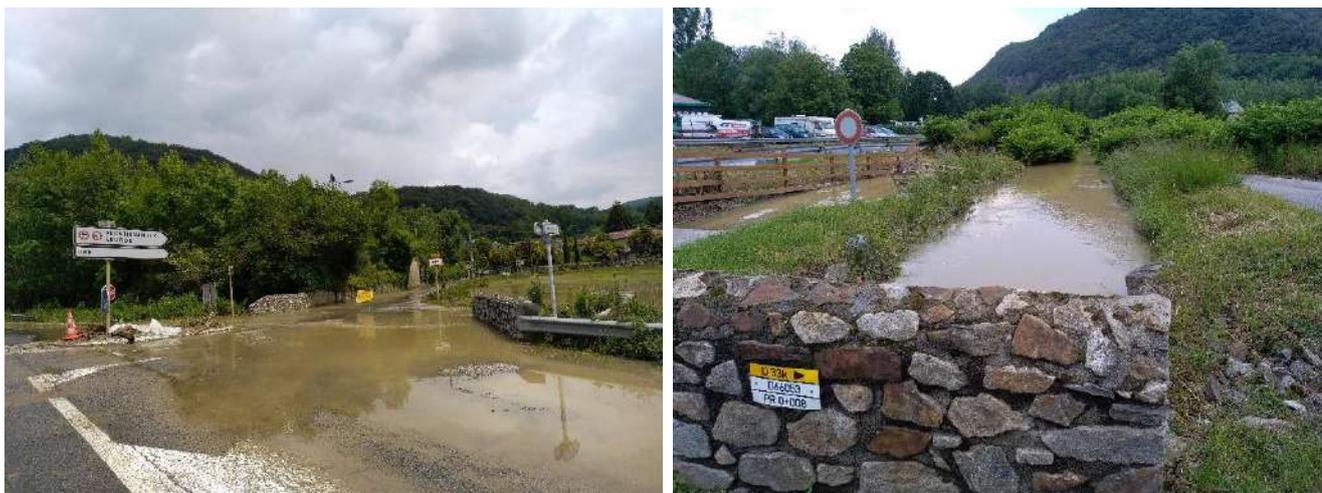
Figure 10: Photographies des débordements du Ruisseau du Sarté au niveau de la RN125 et de la D33k

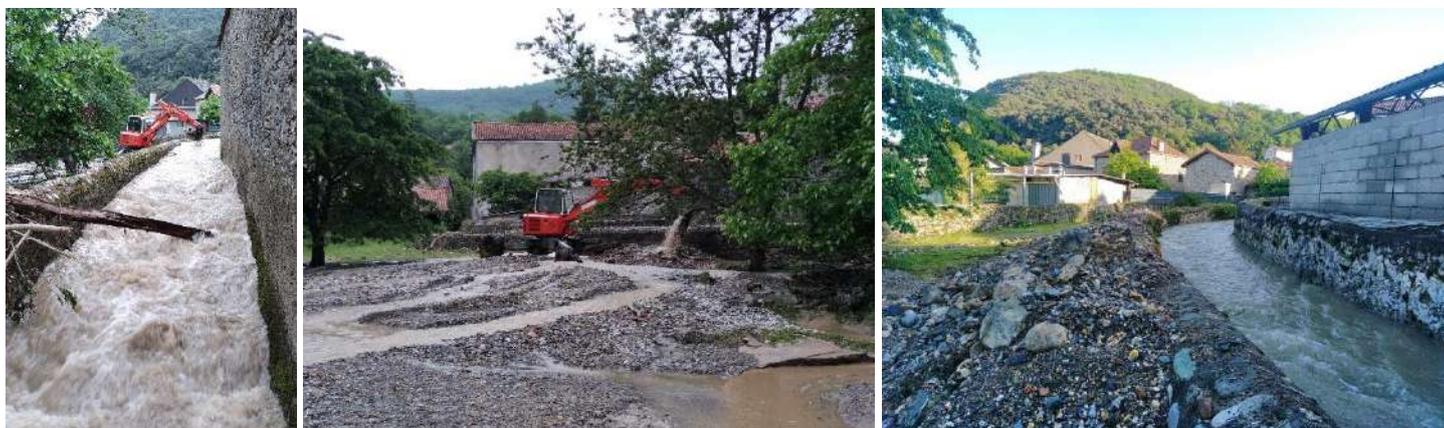
Le lendemain du pic de crue (qui a eu lieu dans la soirée du 24 mai 2023), le Sarté continuait à se déverser en lien avec la brèche formée dans la berge et l'exhaussement du lit, dans un contexte d'un lit perché par rapport au terrain naturel. C'est pourquoi le SMGA, en partenariat avec la CCPHG, a mené des travaux d'urgence impérieuse (Figure 11, Annexe 3) en vue de :

Figure 11: Photographies pendant les travaux d'urgence impérieuse et à droite après les travaux (fermeture temporaire de la brèche avec les matériaux extraits du lit du ruisseau du Sarté)

- Mettre en sécurité les personnes et les biens en stoppant le flux important d'eau sortant par la brèche formée dans le muret en direction des habitations.
- Remettre en service les axes de circulations départementaux (D33i et D33k) et nationaux (RN125).

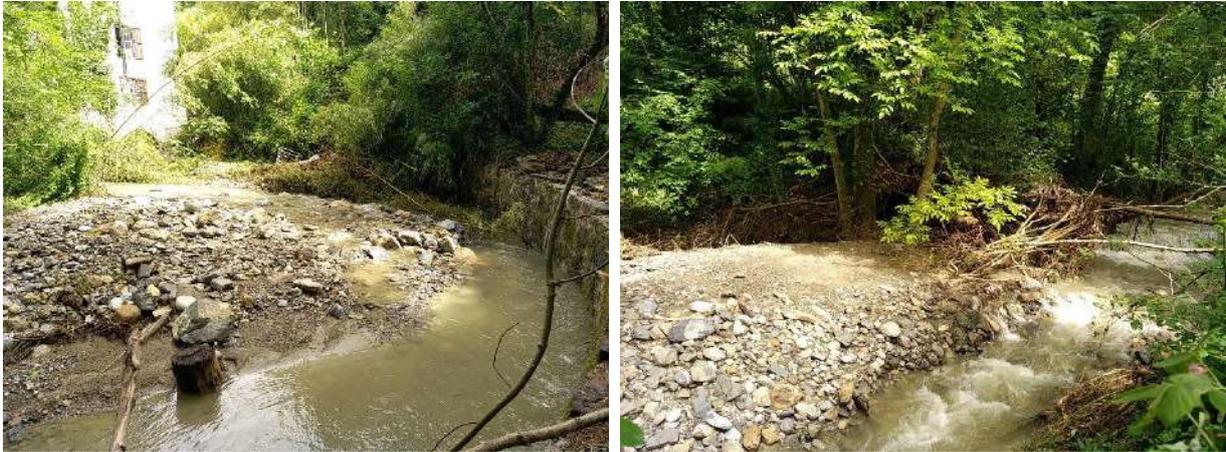
A noter qu'une grande quantité de matériaux s'est également déposée plus en amont, dans la chenalisation, favorisant le premier point de débordement du Sarté dans le village (Figure 12). Ce dernier est sorti de son lit avec des vitesses importantes et a suivi la rue, inondant et déposant des gravats et boues en plein centre bourg.

Figure 12: Dépôts importants de matériaux dans le Ruisseau du Sarté provoquant sa divagation sur la commune d'Ore

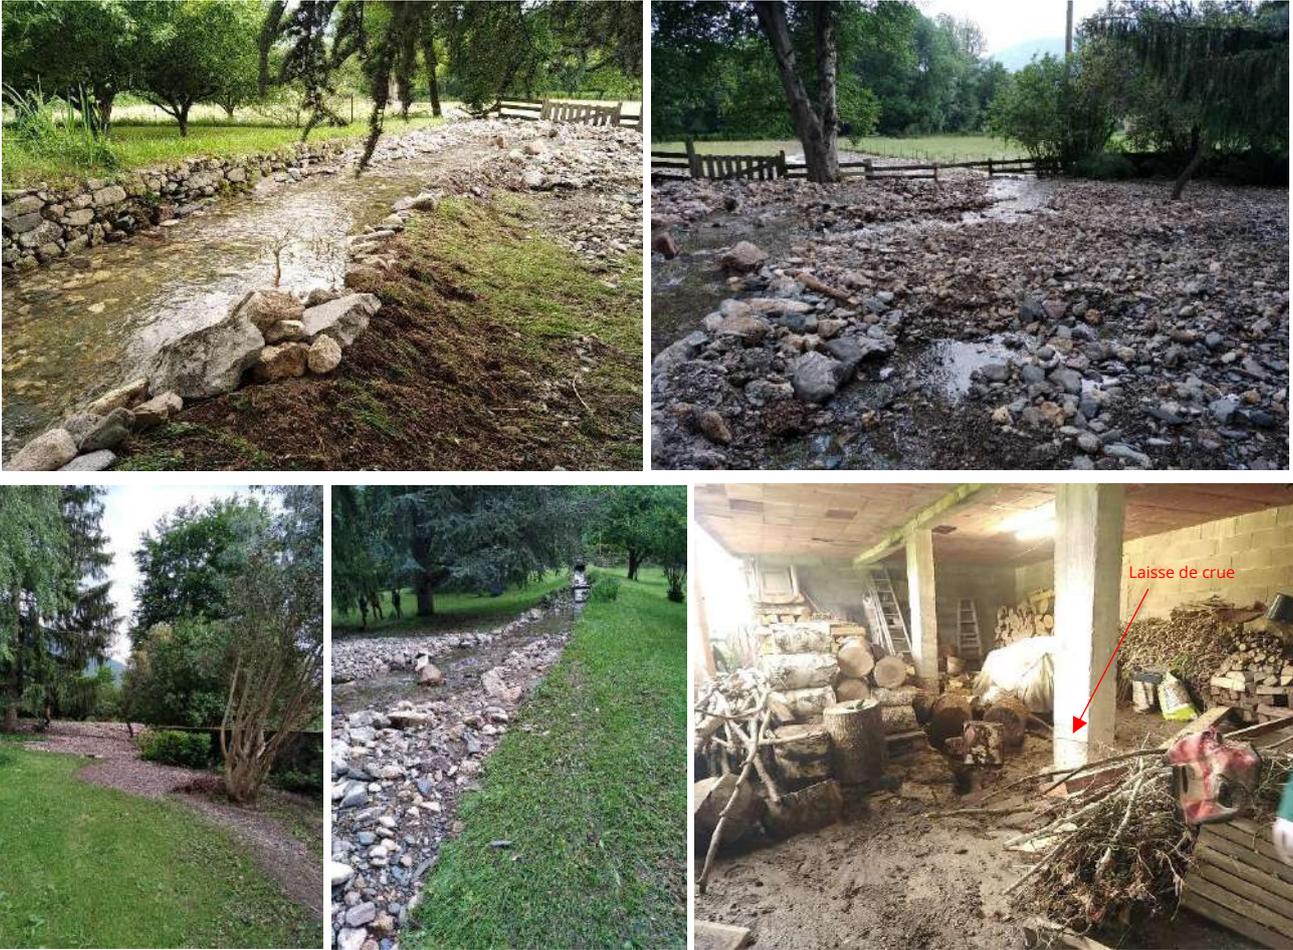
Le ruisseau d'Antichan en limite des communes d'Ore et de Frontignan-de-Comminges a divagué au droit d'une propriété privée et d'une parcelle agricole provoquant leur engravement. La rupture du muret en pierre en rive droite à favoriser les écoulements en direction de la maison d'habitation où la cave a été inondée (Figure 13). Les matériaux se sont déposés au niveau du replat topographique.

Figure 13: Dépôts de matériaux et lasses de crues en rive droite du ruisseau d'Antichan au droit d'une propriété privée sur la commune d'Ore

Concernant la propriété privée en rive droite du ruisseau d'Antichan sur la commune d'Ore, dans le cadre de l'élaboration future du Plan de Gestion Hydromorphologique (PGH), le Syndicat Mixte Garonne Amont peut envisager à terme le rachat du terrain afin de récupérer les matériaux déposés sur cette parcelle en vue d'opération de réinjection sur les zones déficitaires.

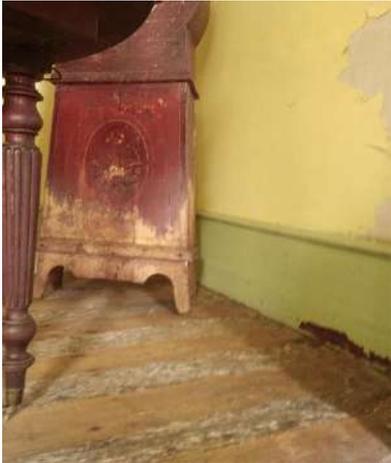
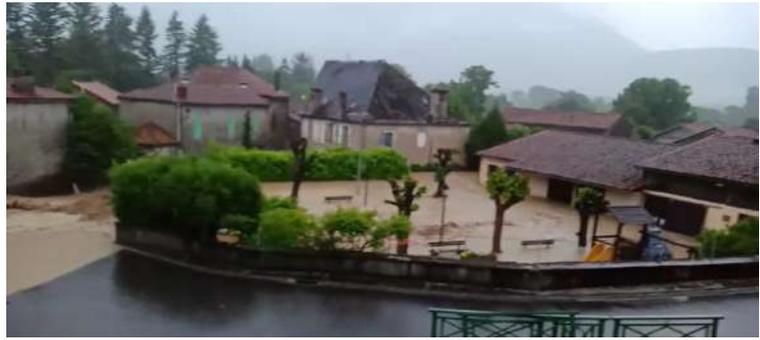
A Ore, au total une vingtaine de bâtiments a été impacté par les débordements des ruisseaux et une quinzaine par des phénomènes de ruissellement (Figure 14). Les dégâts sur les voiries, jardins, ... ne sont que très partiellement recensés. Un courrier d'un couple de riverains (Annexe 8) habitant rue de la Montjoie évoque des vagues d'1,30 m inondant leur rez-de-chaussée, certainement en lien avec un phénomène de débâcle. Des informations complémentaires sur la commune de Ore sont présentées Annexe 9.

Figure 14: Photographies d'une laisse de crue d'une quarantaine de centimètre dans la maison située 2 rue de la Montjoie et de l'inondation de la salle des fêtes pendant la crue sur la commune d'Ore

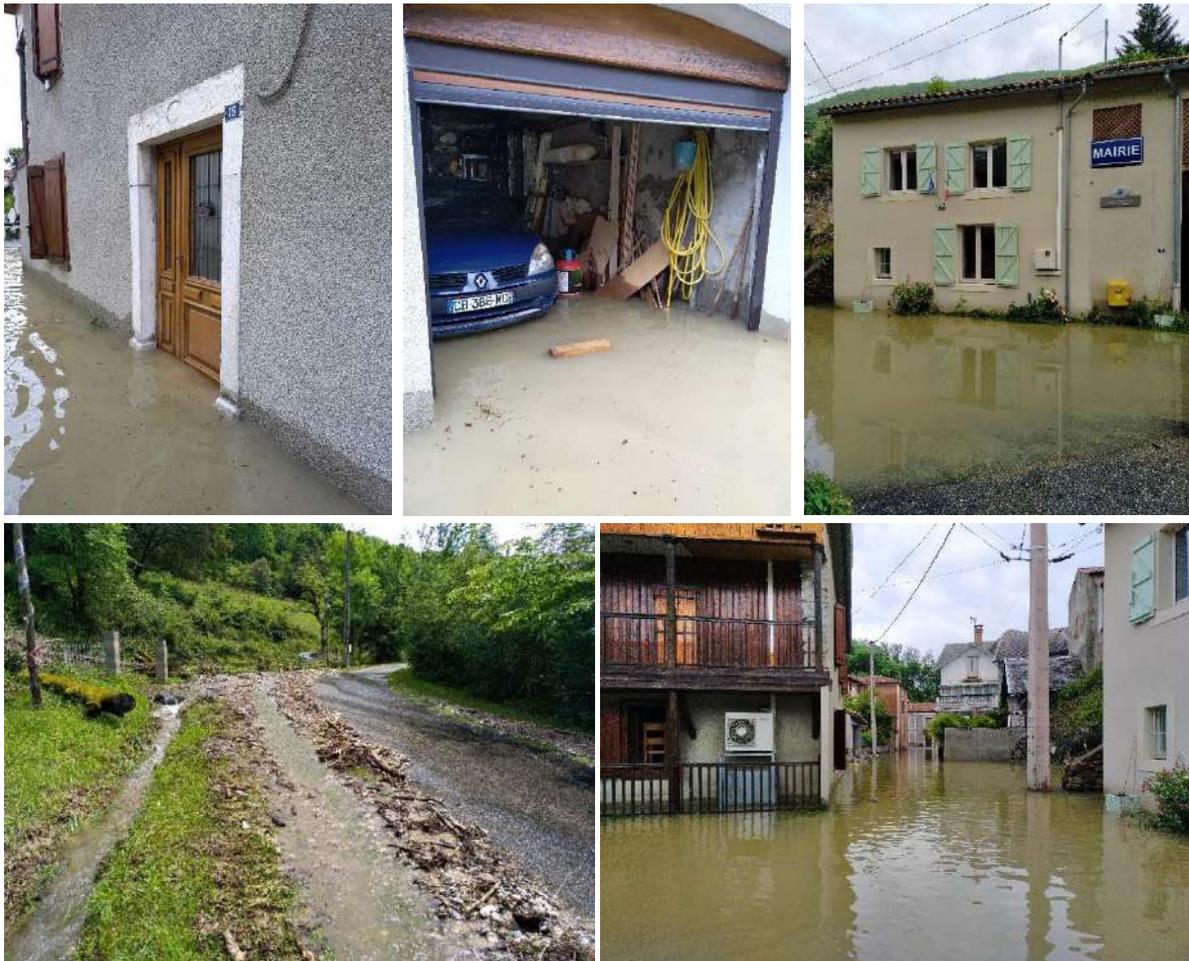
Les fortes précipitations ont provoqué le débordement du ruisseau du Sarté dans la traversée du village de Galié (Figure 15). Ce phénomène d'inondation par débordement a été couplé à « l'activation » de résurgences situées au-dessus du village, provoquant un important ruissellement, accompagné par endroit de ravinement et de phénomènes d'engravement.

Figure 15: Planche photographiques des niveaux d'eau et des dégâts observés sur la commune de Galié

Une étude sur Galié était initialement prévue dans le Programme d'Etudes Préalables au Programme d'Actions de Prévention des Inondations (PEP-PAPI) Garonne Amont. Une autre étude sur le Sarté sur Ore était prévue dans la Stratégie Territoriale pour la Prévention des Risques en Montagne (STEPRIM). Suite à une réunion avec les élus des Frontignes, la CCPHG et le sous-Préfet en date du 26 juin 2023, il a été convenu la mutualisation des études amont aval, hors de ces deux programmes, avec une sollicitation de financement Fonds Vert, validée par l'Etat fin juin 2023.

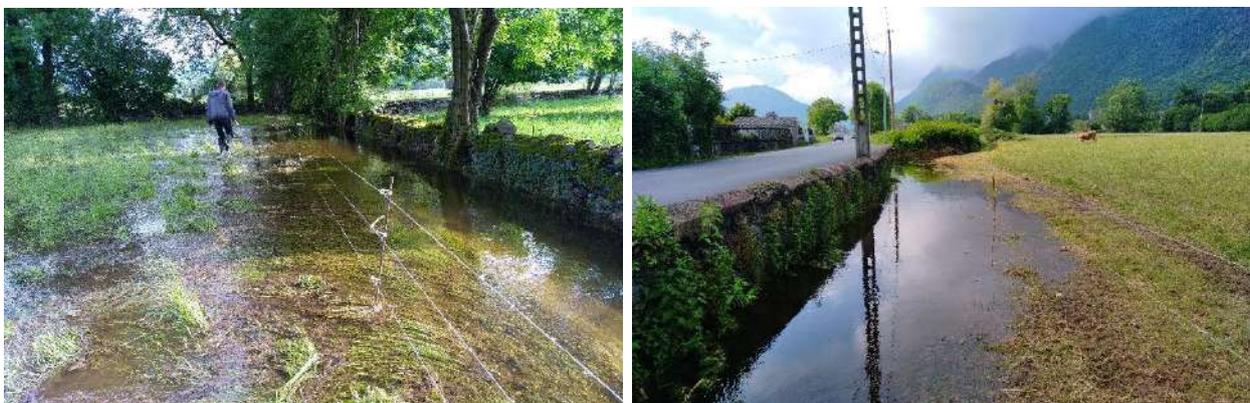
Le ruisseau du Terré a débordé en lien avec les fortes précipitations cumulées sur le secteur. Des phénomènes de ruissellement importants se sont produits sur la commune de Saléchan. Toutefois, ces fortes précipitations ont provoqué peu de dégâts. Les pompiers sont intervenus chez deux propriétaires : l'un pour vidanger la cour, l'autre pour vider l'eau dans la cave. Une maison secondaire a été impactée. Les terrains (jardin, prairie, ...) ont été inondés (Figure 16).

Figure 16: Photographies des débordements du ruisseau du Terré au droit des prairies sur la commune de Saléchan

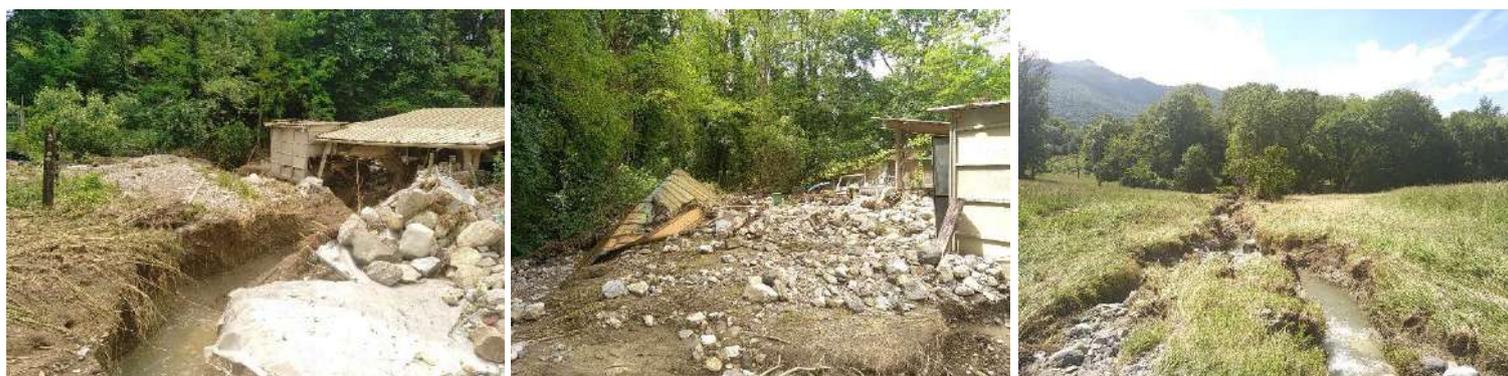
- Mont-de-Galié : détérioration de la RD33b par les ruissellements et comblement du fossé routier par des matériaux.
- Lourde : « le transport solide a été important ainsi que la fourniture de matériaux (via notamment une érosion de berge au-dessus du chemin de randonnée). Au niveau de la confluence entre le ravin de Labau et le ruisseau venant de Saint-Pé-d'Ardet, le torrent est sorti de son lit après obstruction d'un ouvrage et a détruit un jardin et les cabanes associées » (Figure 17), extrait fiche évènement du RTM (Annexe 1).

Figure 17: Photographies des dégâts recensés sur la commune de Lourde

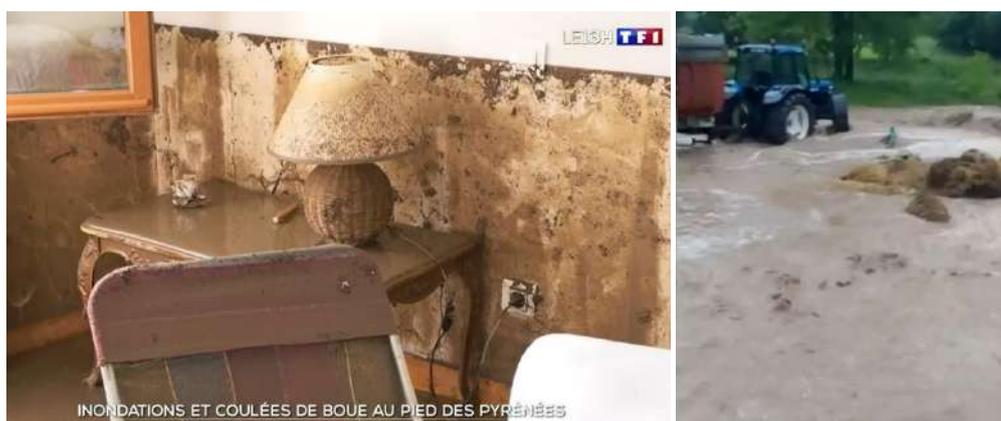
- Génos (plus de détails annexe 10) : une dizaine de maisons, une exploitation agricole et une miellerie ont été impactées (Figure 18). Le comblement de l'ouvrage de franchissement de la RD9a a conduit à la dérivation des écoulements en direction du village (Figure 19). Le conseil Départemental a procédé à la réalisation d'un merlon sur la route pour réorienter les écoulements en direction des parcelles agricoles.

Figure 18: Photographies des dégâts causés par les fortes précipitations du 24 mai 2023 sur la commune de Génos (photos extraites du JT diffusé sur TF1, disponible sur : <https://www.tf1info.fr/meteo/video-genos-meteo-orages-inondations-et-coulees-de-boue-en-haute-garonne-2258243.html>)

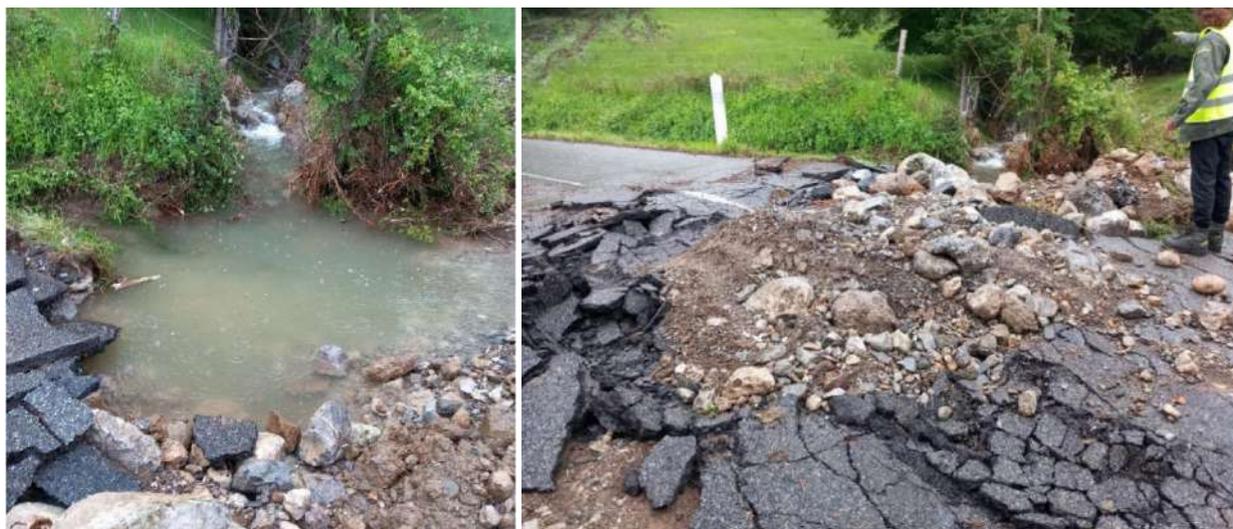
Figure 19: Photographies du colmatage du passage busé sous la RD9a par les matériaux transportés par l'Arrieu Sec et dégâts causés sur la chaussée (crédit photos : RTM)

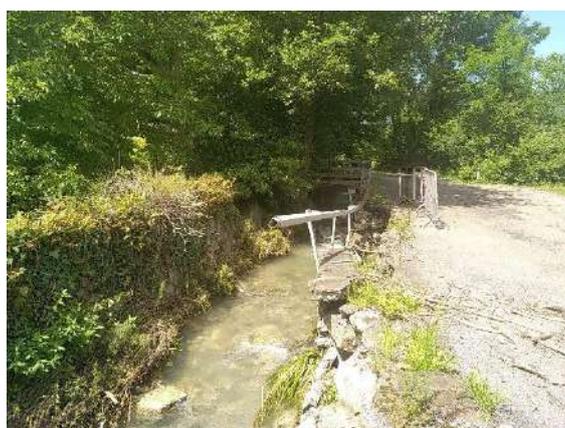
- Sauveterre-de-Comminges : dégâts sur le mur de soutènement de la voirie (Figure 20).

Figure 20: Photographie des dégâts causés sur le mur de soutènement de la voirie suite aux fortes précipitations du 24 mai 2023 sur la commune de Sauveterre-de-Comminges (Boucou)

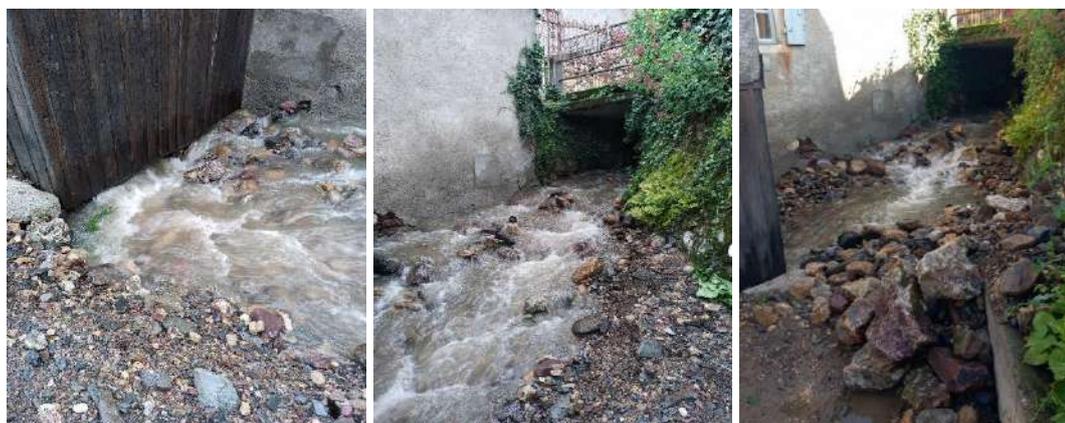
- Frontignan-de-Comminges : deux maisons ont été inondées (environ 10 cm d'eau à l'intérieur et 40 cm d'eau dans le jardin) suite à l'engravement d'un passage sous une maison qui a provoqué la divagation du torrent dans la rue. Le lit du cours d'eau a été dés-

Figure 21: Photographies avant/après (à droite) du dés-engravement du lit du torrent dans le village de Frontignan-de-Comminges

engravé (Figure 21). Un autre torrent a également divagué sur la chaussée (RD33a) et déposé des matériaux sur cette dernière (Figure 22).

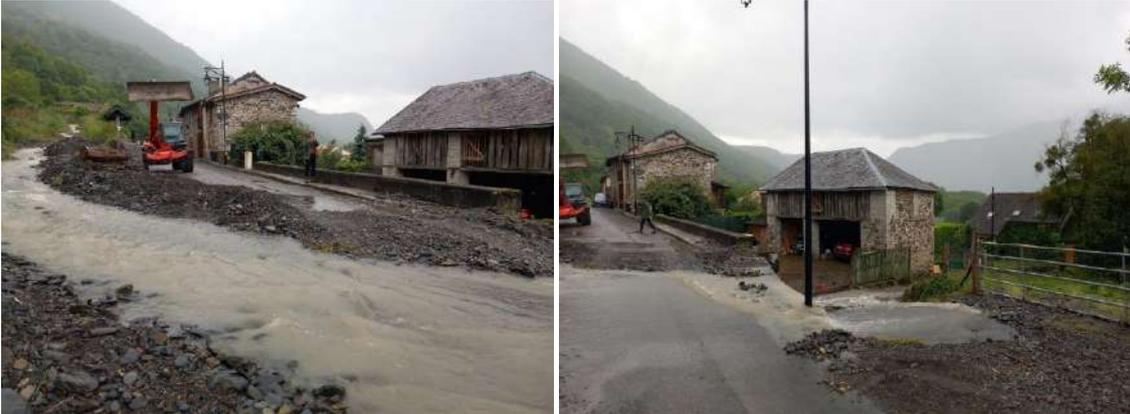
Figure 22: Photographies du torrent divagant sur la RD33a et repartant vers le canal du Chemin de Séville, commune de Frontignan-de-Comminges (source : RTM)
