# RETOUR D'EXPERIENCE SUITE A LA CRUE DU 4 MAI 2025 SUR LE TERRITOIRE DU SYNDICAT MIXTE GARONNE AMONT

### 1.3 Le retour d'expérience (RETEX) sur le territoire du SMGA

Lors de l'épisode du 4 mai 2025 sur les communes d'Ardiège, Martres-de-Rivière et Labarthe-Rivière, en Haute-Garonne, le SMGA a procédé au recueil d'informations et a recensé les dégâts en vue de consolider la connaissance et d'apporter un appui technique.

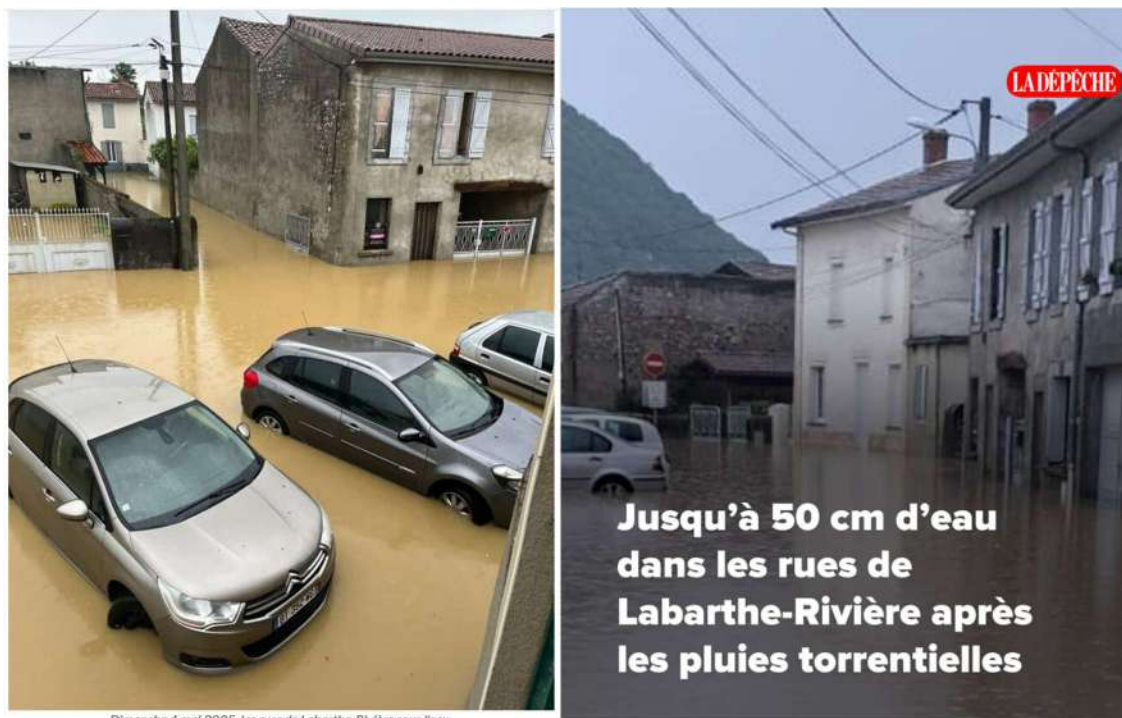
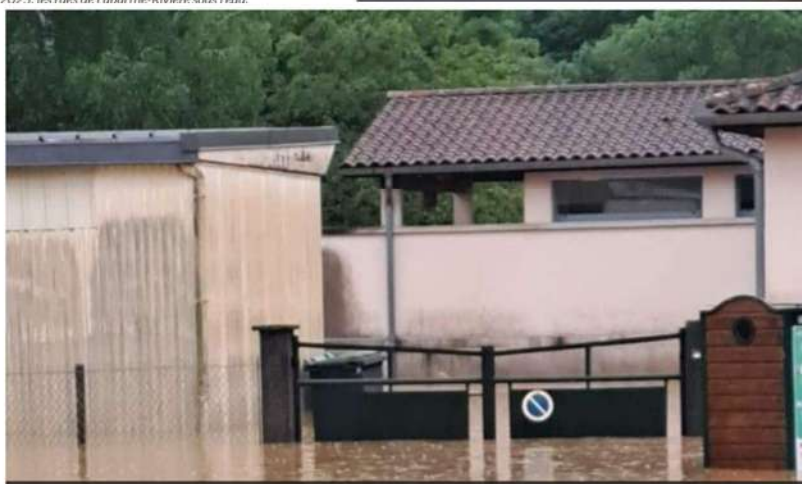
Les fortes précipitations ont entraîné des ruissellements depuis le secteur du Cap de Houcheton jusque dans le village (Figure 5). Ce phénomène s'est accompagné du débordement du ruisseau des bains, provoquant des inondations localisées de jardins, garages, et parcelles agricoles. D'après les pompiers c'est une trentaine de jardins et garages inondés, en revanche, ils ne disposent pas d'information sur des habitations touchées.

Figure 6 : Photographies de journaux des inondations dans le secteur de l'école de Labarthe-Rivière (1 : Petite république – 2 et 3 : La dépêche)

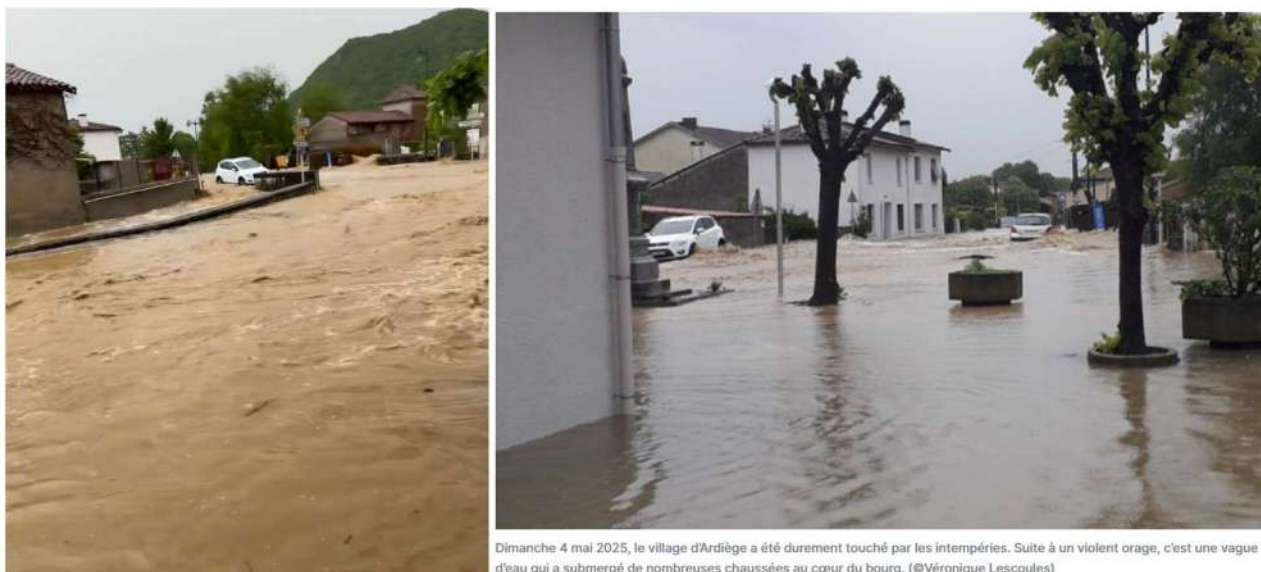
Le ruissellement et le débordement du Caue, du Longuariège, des fossés et canaux ont causé des inondations conséquentes sur la commune d'Ardiège. On recense environ 16 maisons inondées sur la commune ainsi que des secteurs inondés localement sans faire de dégâts importants. Des dépôts de matériaux solides ont été constatés sur la commune (Figure 8), et des portions de voiries ont été grandement endommagées (Figure 9).

*Figure 7 : Photographies des inondations d'Ardiège du journal Toulouse Actu*

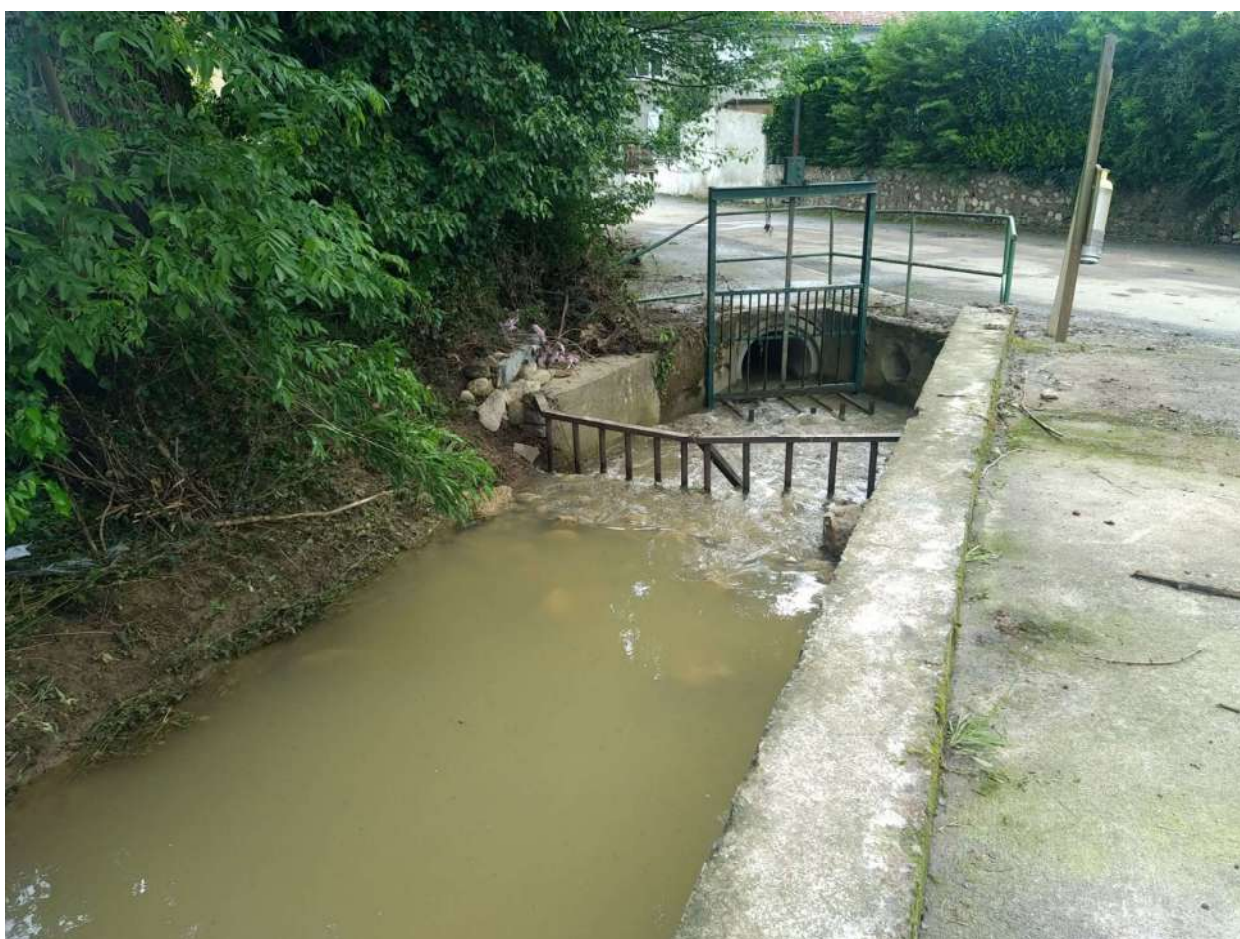
*Figure 8 : Photo des dépôts dans le piège à embâcles en amont de la buse*

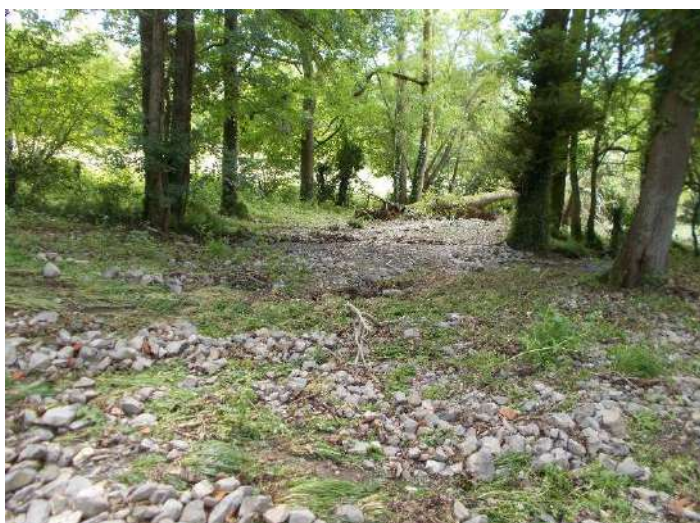
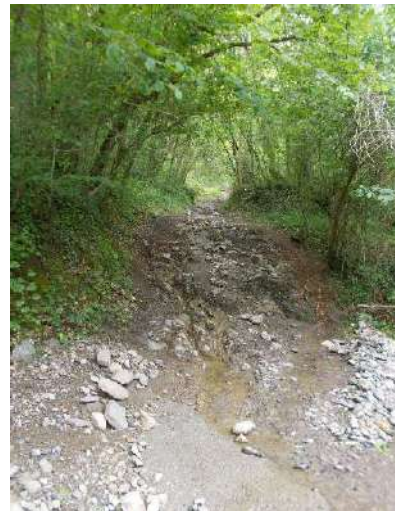
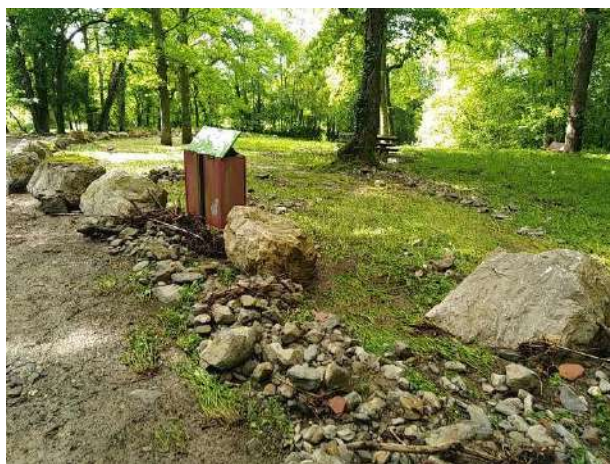
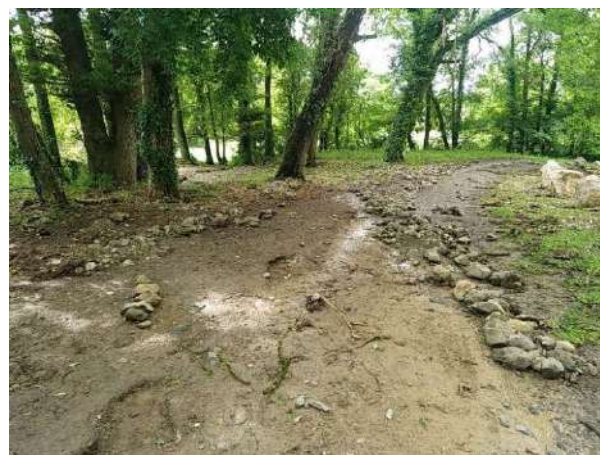
*Figure 9 : Planche photographique des dépôts de matériaux solides*

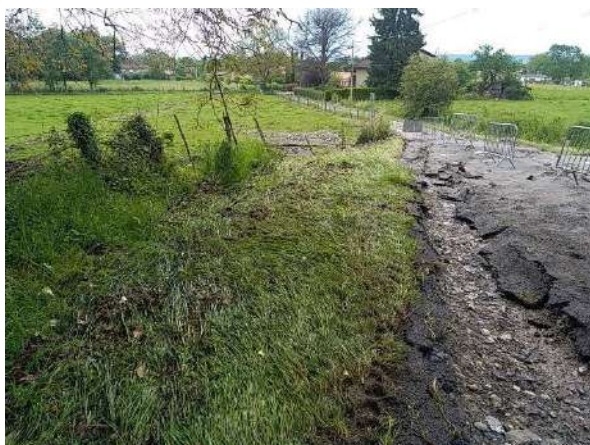
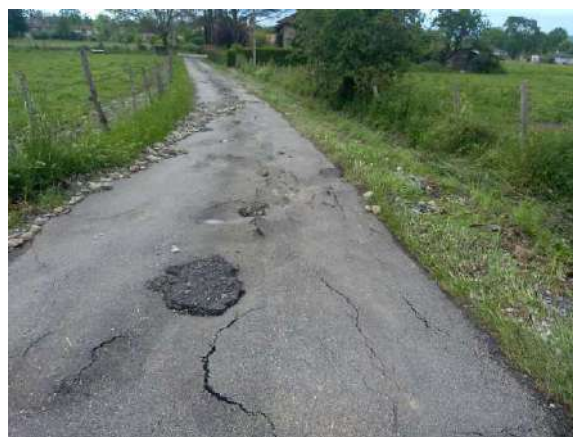
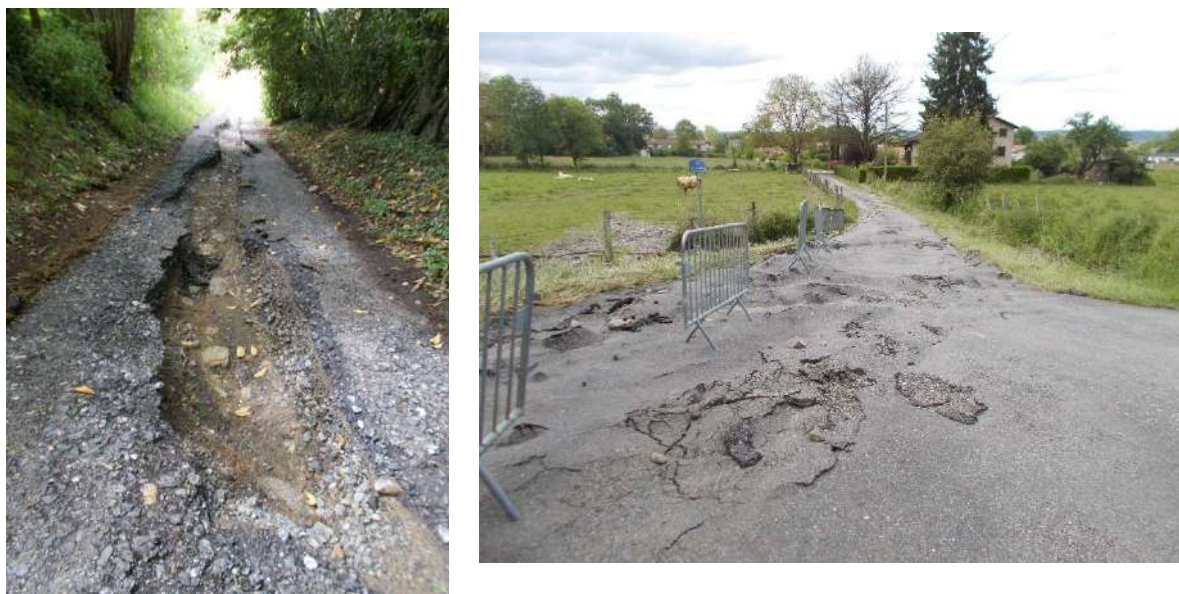
*Figure 10 : Planche photographique des dégâts observés sur la commune d'Ardiège*

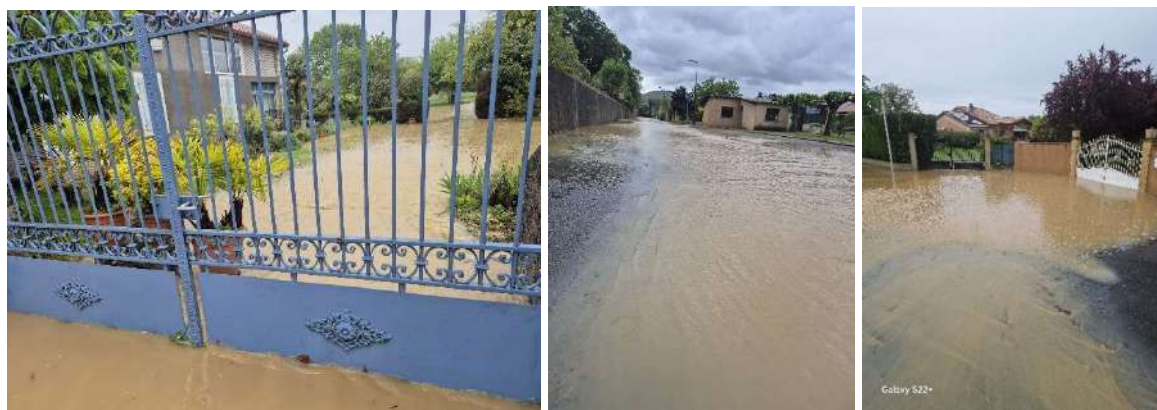
La commune de Martres-de-Rivière est touchée par le même phénomène, c'est-à-dire de très fortes précipitations entraînant un phénomène de ruissellement ainsi que le débordement du Longuariège et de ruisseaux et fossés situés sur la commune. Seules les voiries, quelques dépendances et les jardins ont été touchés.

*Figure 11 : Inondation à Martres-de-Rivière*

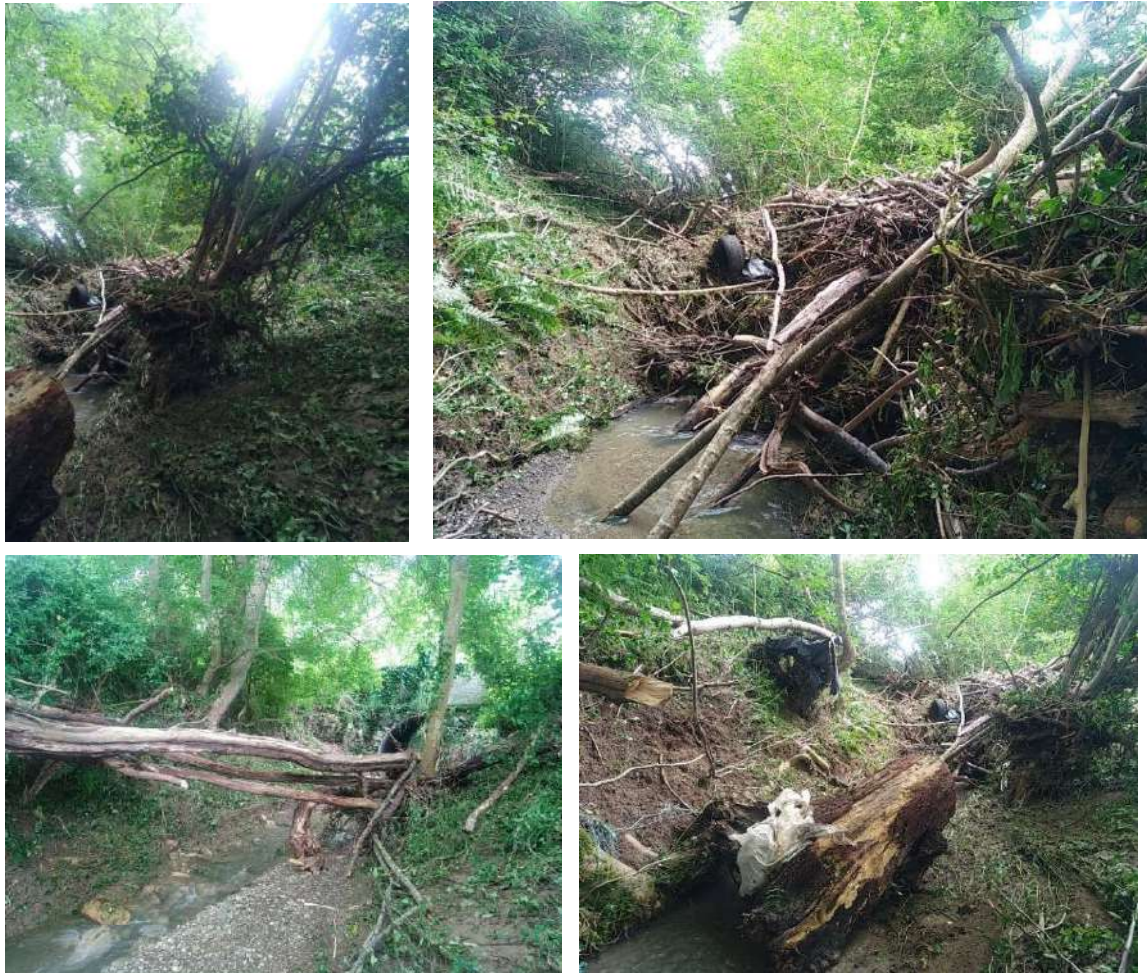
*Figure 12 : Embâcles avant travaux*

La formation de ces embâcles peut obstruer tout ou partie des écoulements en cas de fortes précipitations et provoquer des divagations du cours d'eau ou des ruptures brutales provoquant des débordements localisés.

Des interventions d'urgences ont été menées sur les ruisseaux de Caue et du Longuariège à Ardiège afin de retirer les embâcles présentes (Figure 11 et 12).

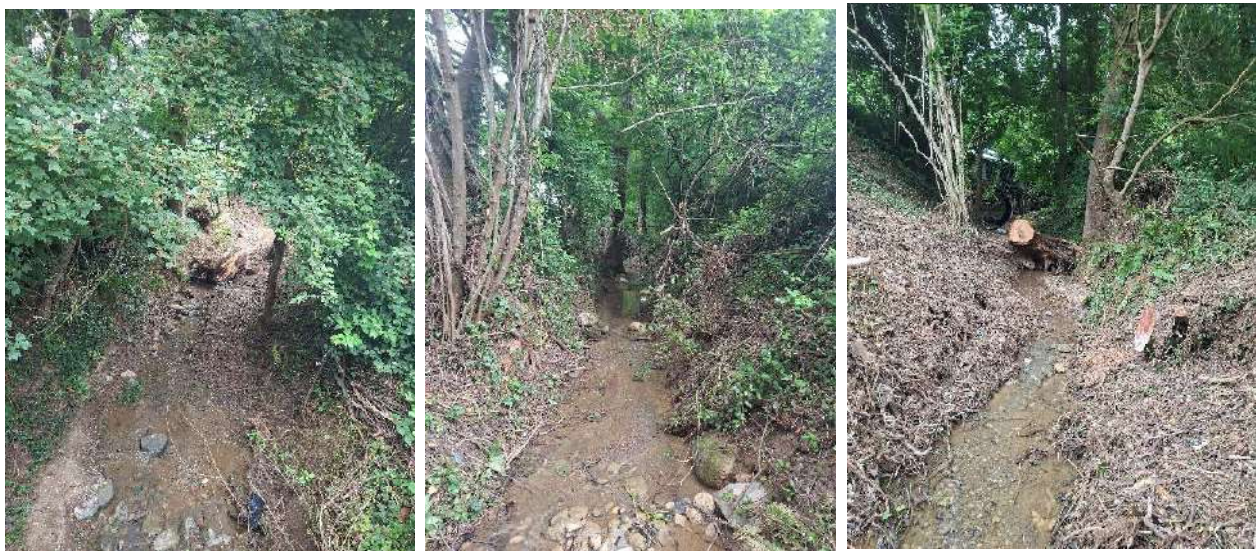
*Figure 13 : Cours d'eau après retrait des embâcles*

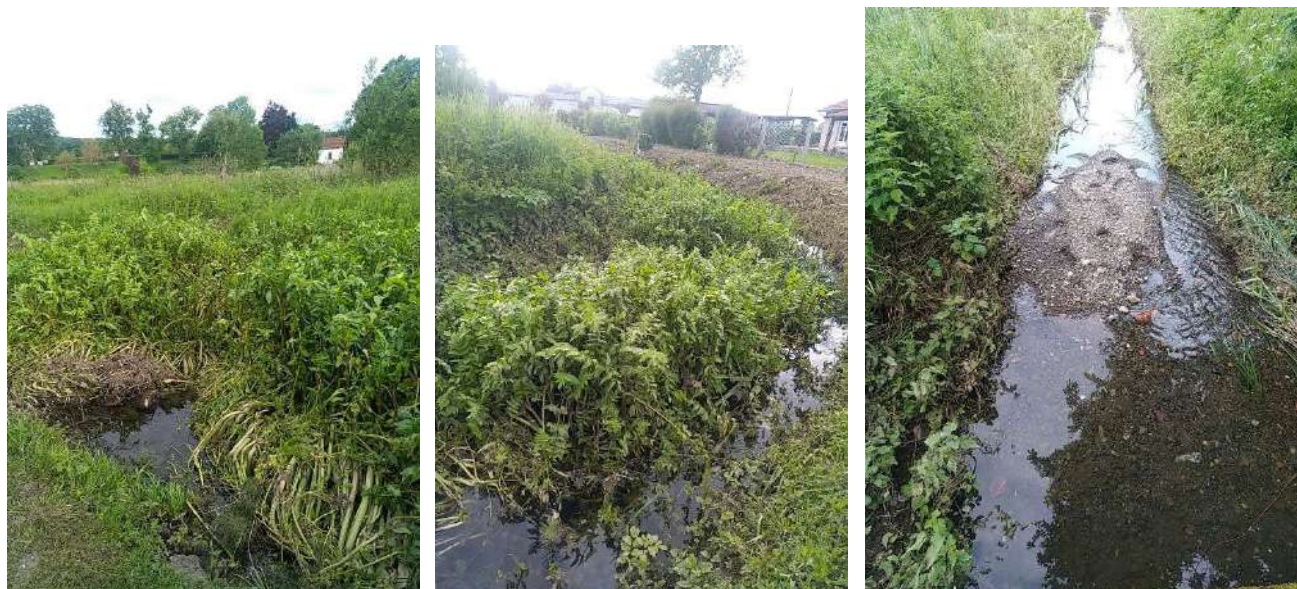
*Figure 15 : Faux cresson et zone chargée en sédiments : préconisation d'entretien du cours d'eau sur le ruisseau des bains*

Pour ce types de crues, similaires à celle du 4 Mai 2025 dans le secteur d'Ardiège, il est difficile d'entrevoir des solutions pour limiter l'inondation, hormis la protection individuelle des habitations. Il peut aussi être préconisé d'entretenir ponctuellement les cours d'eau, comme notamment à Labarthe-Rivière où nous avons pu constater la présence abondante de faux cresson dans le ruisseau des bains, provoquant très localement une réhausse de la ligne d'eau. Il peut être envisagé de retirer cette plante envahissante du cours d'eau pour améliorer les écoulements (figure 14).
