# La crue de Mai 1977

## Une crue de la Garonne

**Date** : 19 Mai 1977

**Bassin versant** : Garonne moyenne et Amont, vallée de l'Ourse et Ger

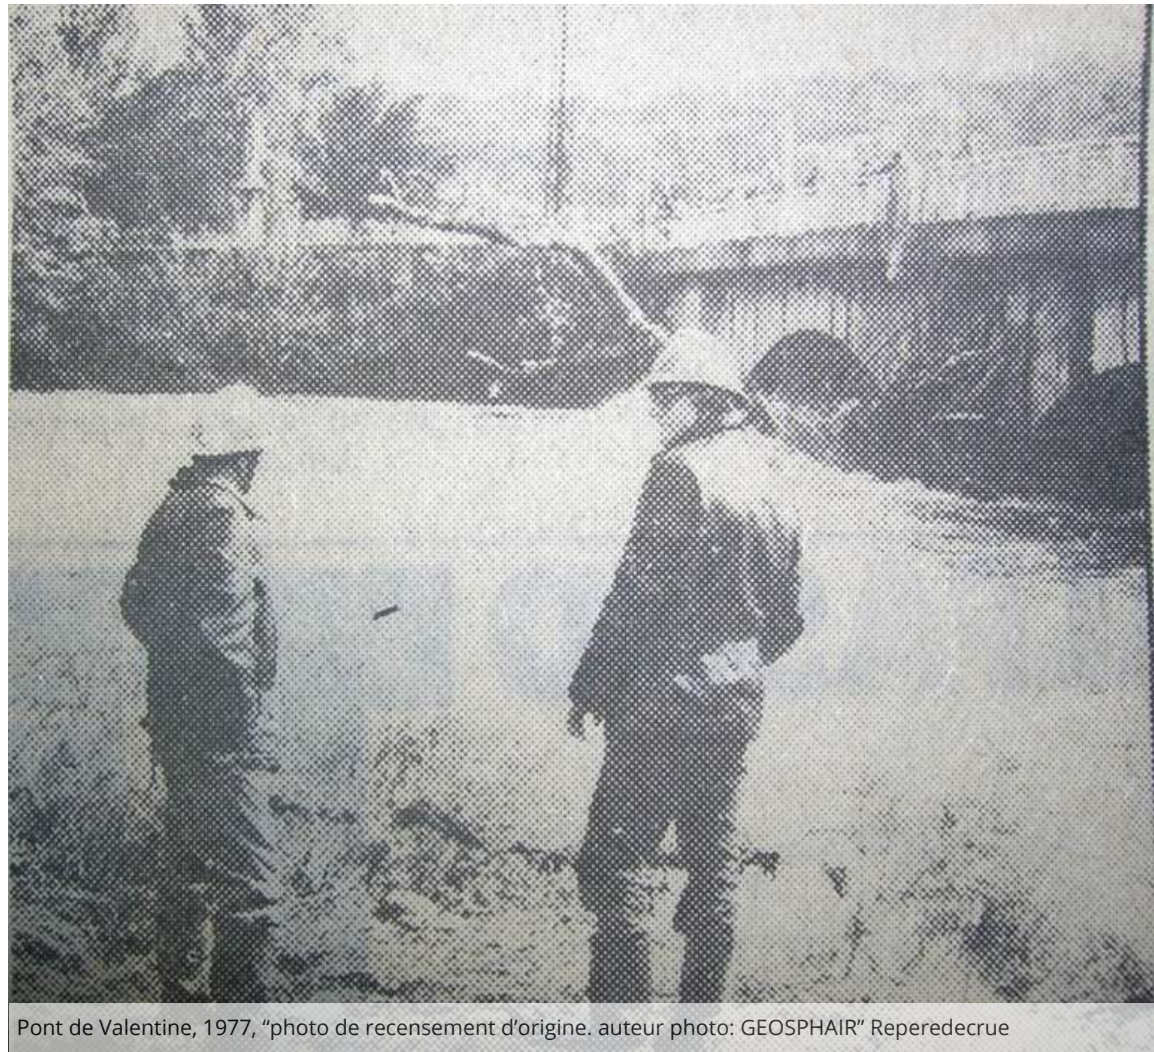
Pont de Valentine, 1977, "photo de recensement d'origine. auteur photo: GEOSPHAIR" Repere decrue

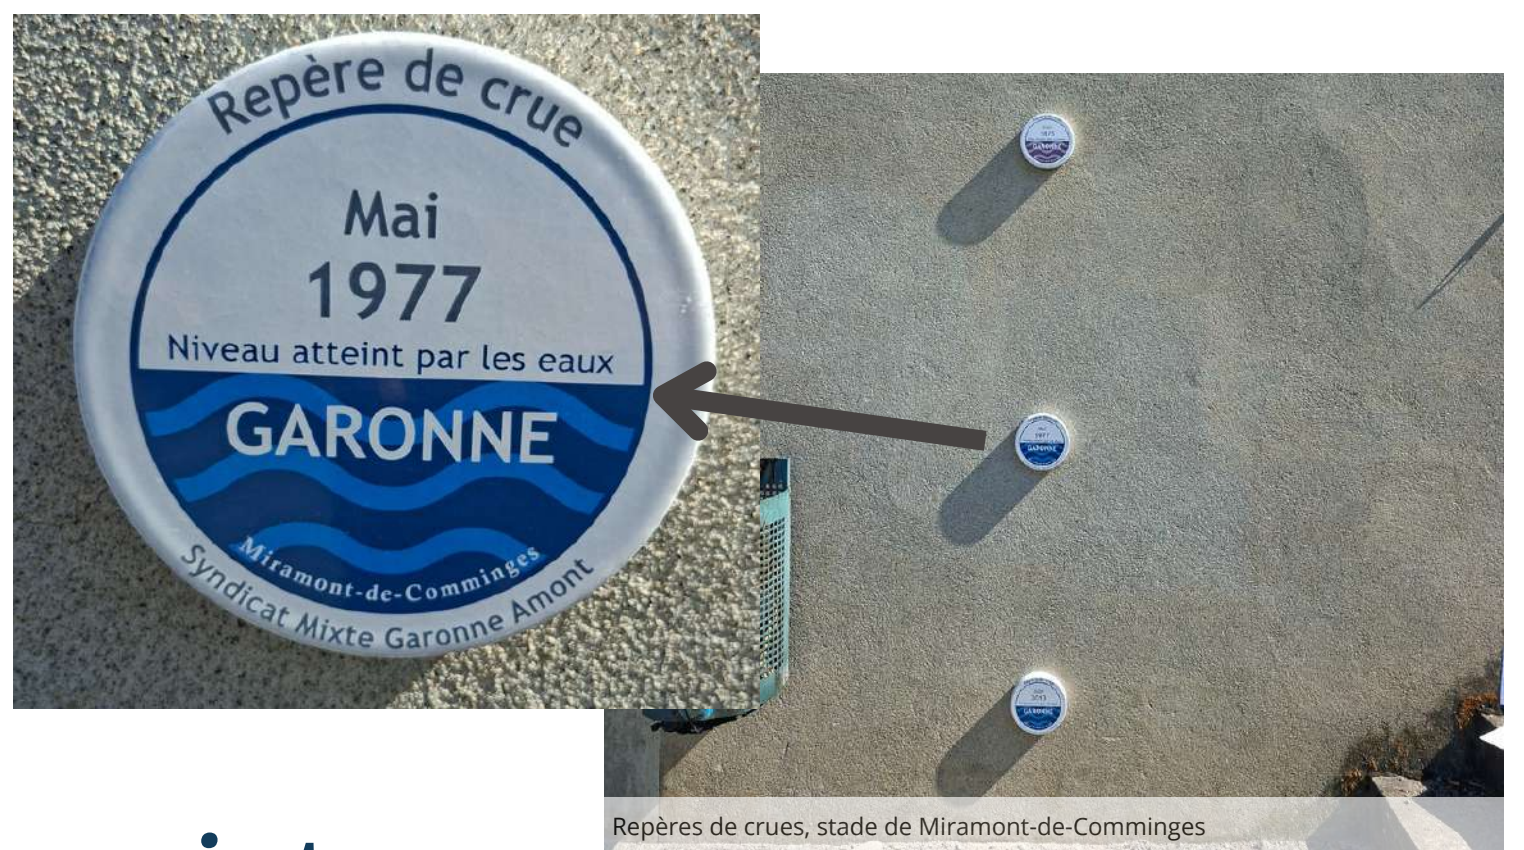
Repères de crues, stade de Miramont-de-Comminges
