# La crue de Mai 1977

## Une crue de la Garonne

**Date** : 19 Mai 1977

**Bassin versant** : Garonne moyenne et Amont, vallée de l'Ourse et Ger

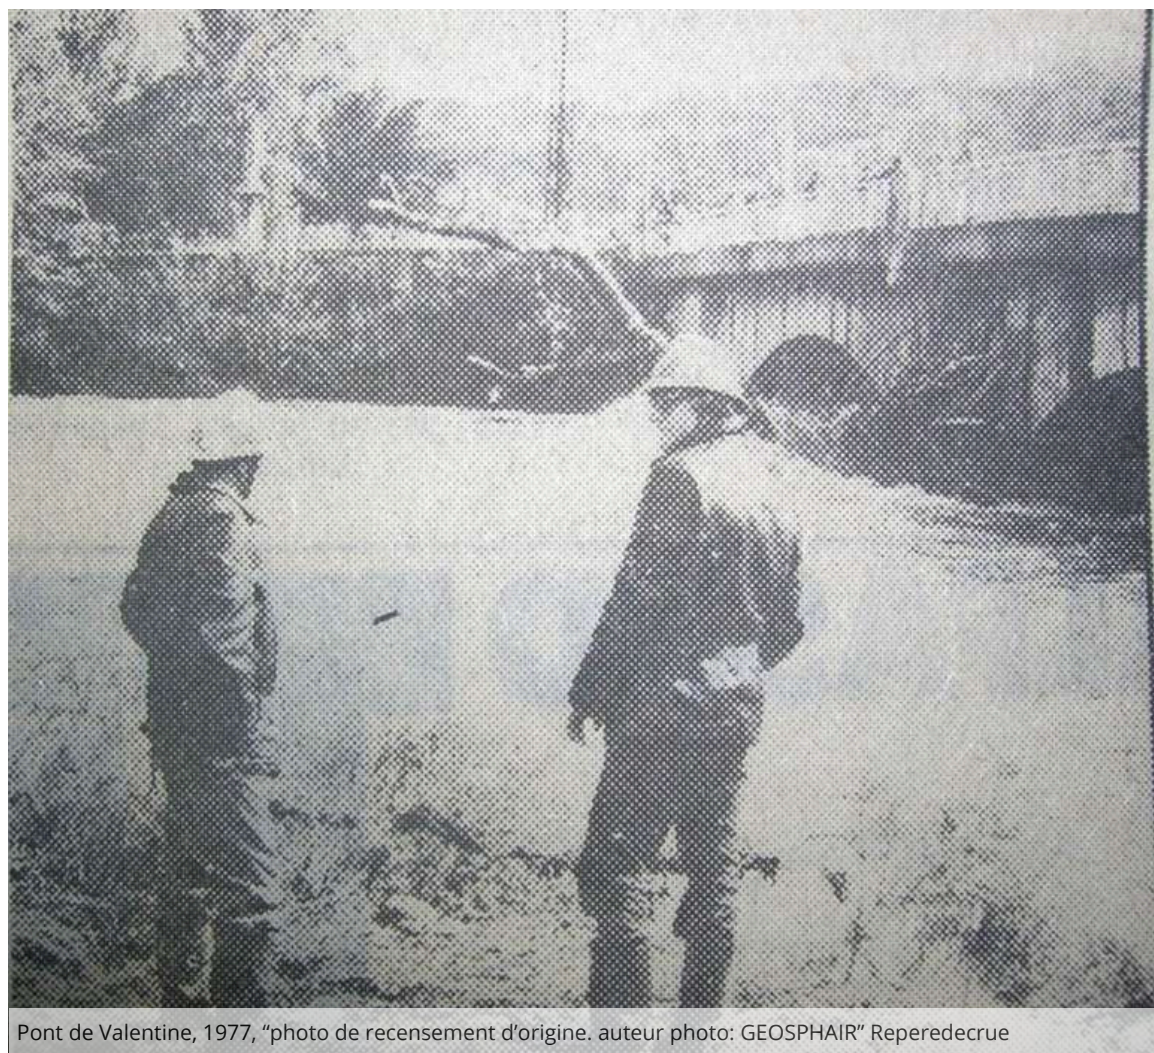
Pont de Valentine, 1977, "photo de recensement d'origine. auteur photo: GEOSPHAIR" Reperecrue

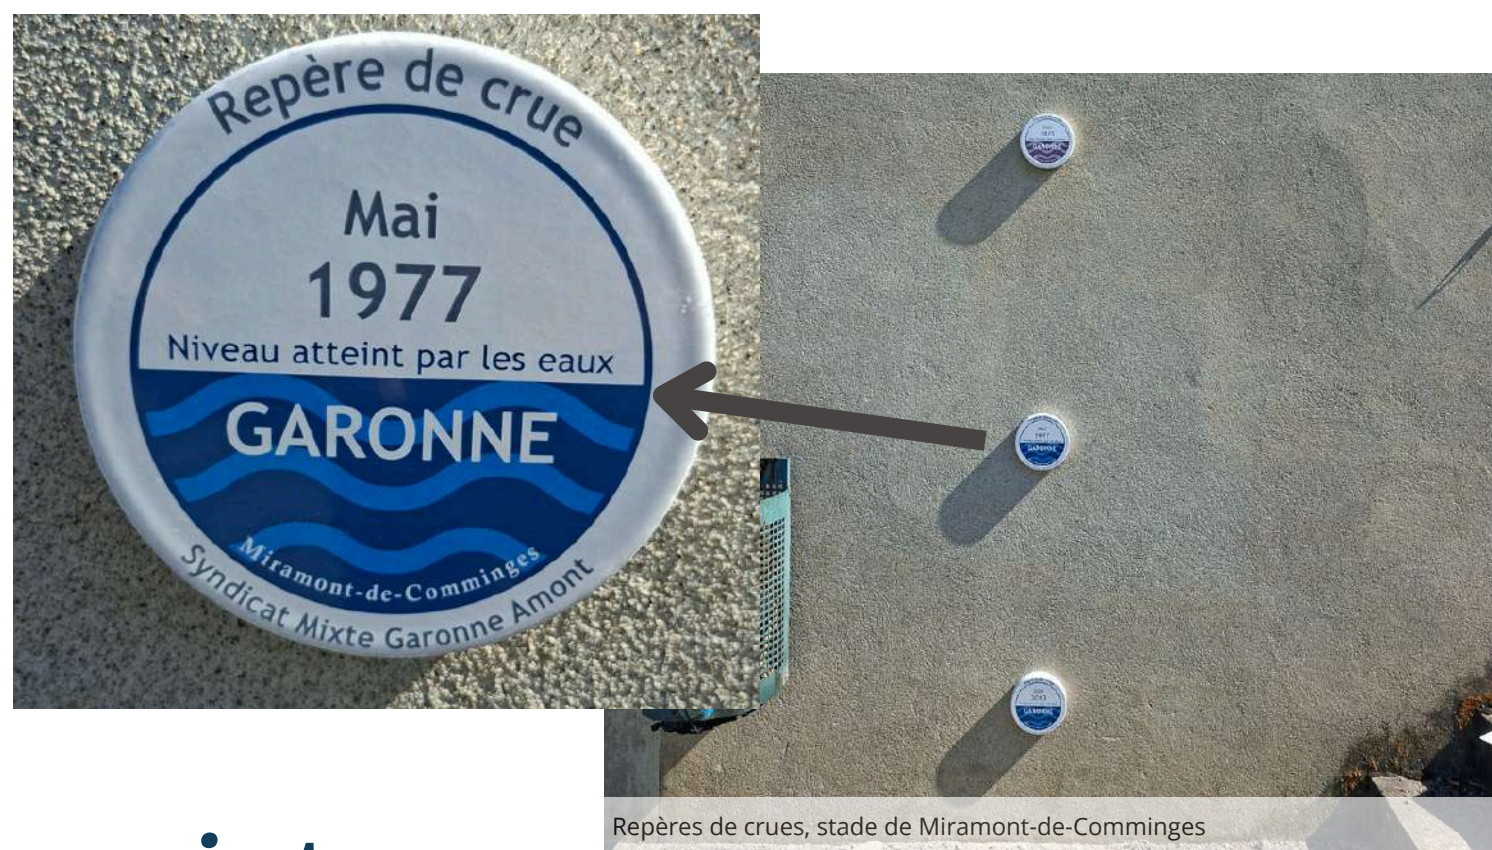
Repères de crues, stade de Miramont-de-Comminges
